改善箇所説明図

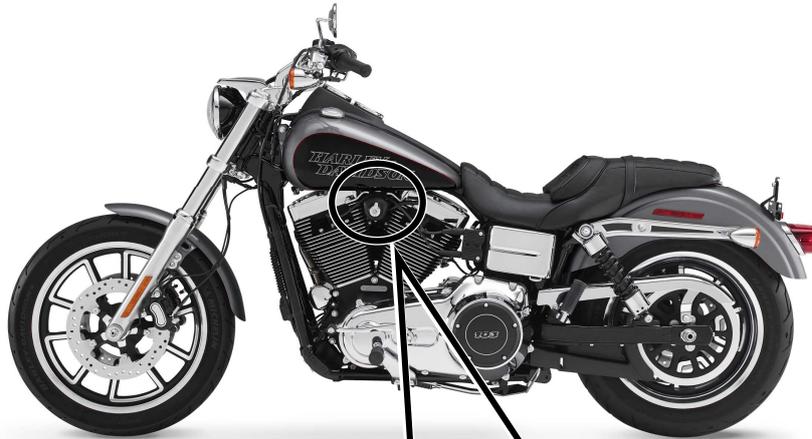
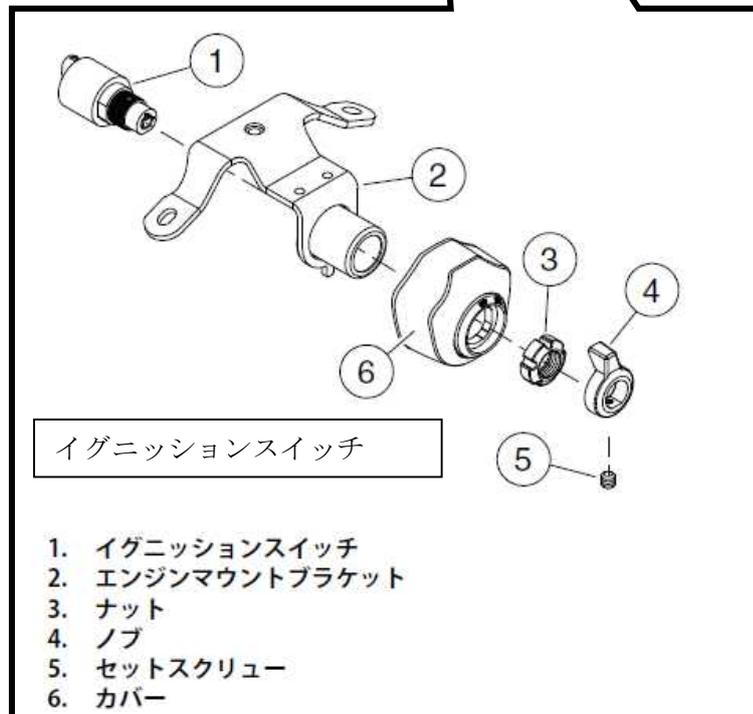
基準不適合発生箇所

始動装置において、エンジンの振動によりイグニッションスイッチ内部の端子が摩耗し、端子間が接触不良となるものがある。そのため、イグニッションスイッチとボディーコントロールモジュール間の通信が遮断され、車体全体への電力供給が停止し、前照灯などの灯火が消えると同時に、最悪の場合、走行中にエンジンが停止するおそれがある。

全車両、イグニッションスイッチを対策品と交換する。なお、イグニッションスイッチを変更することにより、鍵が変更となるため、施錠装置もあわせて交換する。

フレームネック部分に外-2357 のステッカーを貼付する。
