# 改善箇所説明図

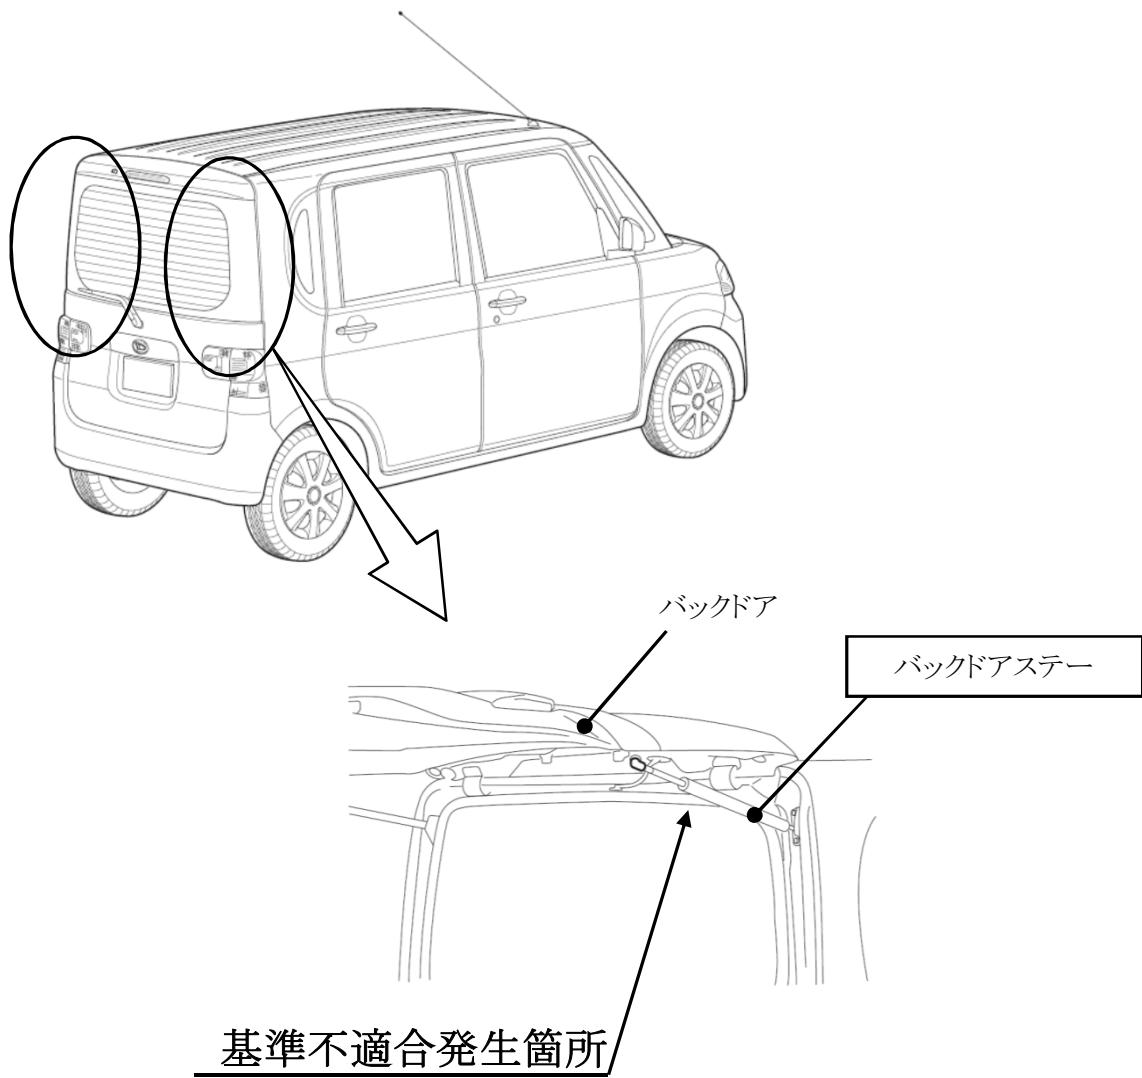
注: [ ] は交換部品を示す。

バックドアのガス封入式ステーにおいて、外筒のエンドキャップ部の塗装が不適切なため、沿岸地域の塩分の影響で腐食することがある。そのため、そのままの状態で使用を続けると、腐食が進行し、外筒が膨らみ、エンドキャップが割れ、バックドアを開く際に外筒が破損し、最悪の場合、周囲の人が負傷するおそれがある。

全車両、バックドアステーを対策品と交換する。

尚、交換部品の準備に時間要することから、塩害地域と年式の古いものから順次交換する。

車室内車台番号打刻位置の車両後側に黄色ペイントを塗布する。
