## 改善箇所説明図

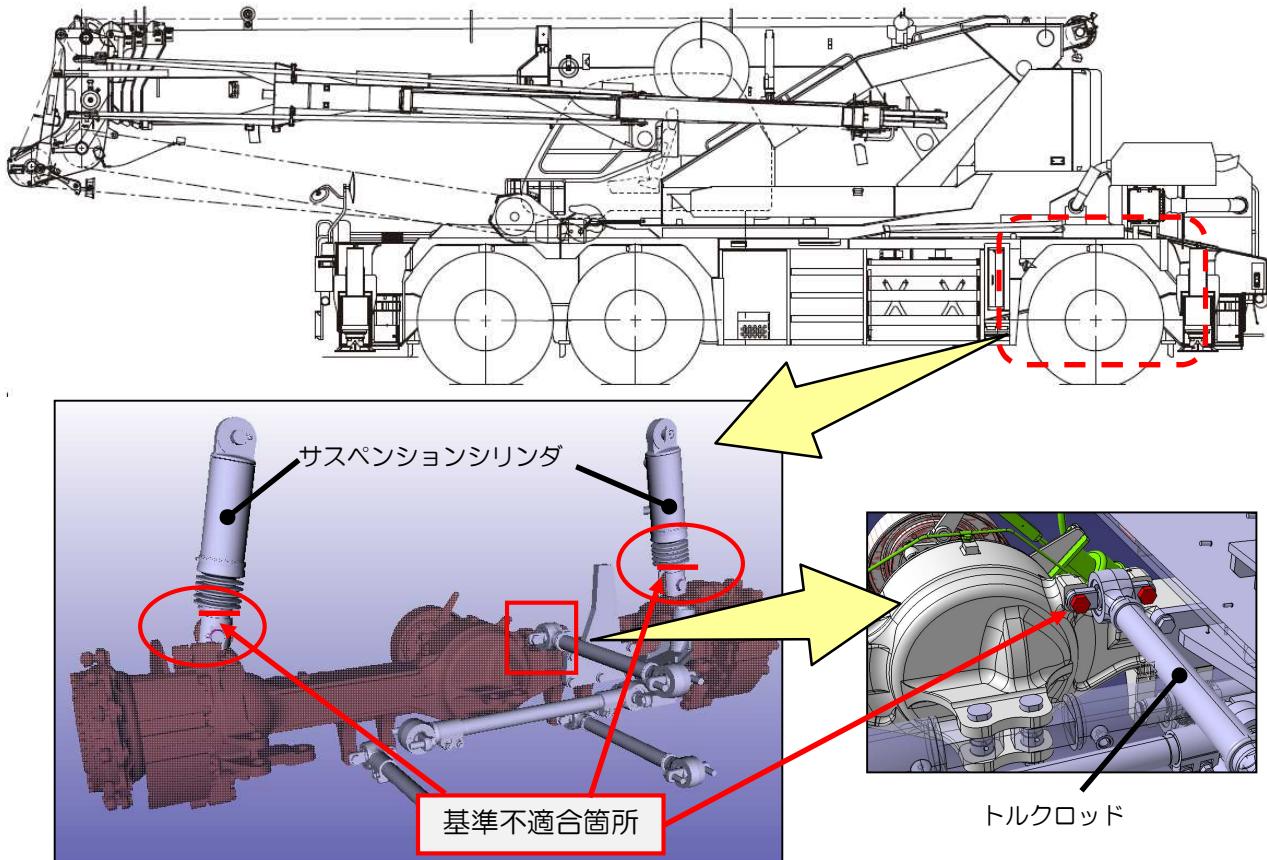
ホイール・クレーンの第3車軸ステアリング機構において、ステアリングストップ位置の調整が不適切なため、ステアリング最大操舵時に車軸がたわみ、上側トルクロッド取付ボルトに緩みが生じ、折損することがある。そのため、上側トルクロッドが車軸から外れて異音が発生し、そのままの状態で使用を続けると、サスペンションシリンダ取付け部が損傷して、最悪の場合、走行できなくなるおそれがある。

全車両、第3車軸のステアリングストップの位置を調整するとともに、上側トルクロッド取付けボルトを交換する。なお、第3軸目のサスペンションシリンダ取付け部を点検し、損傷がある場合は取付け部を交換する。
