改善箇所説明図

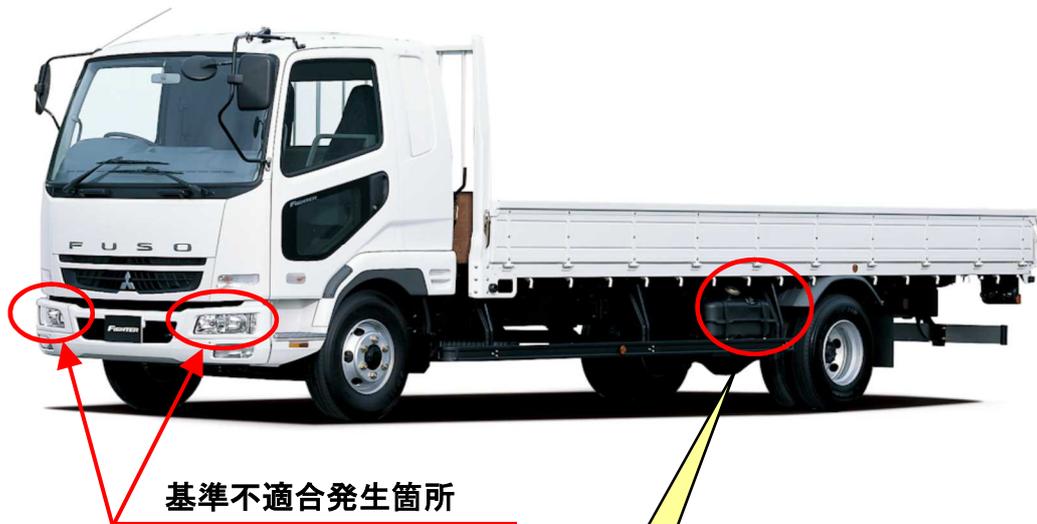
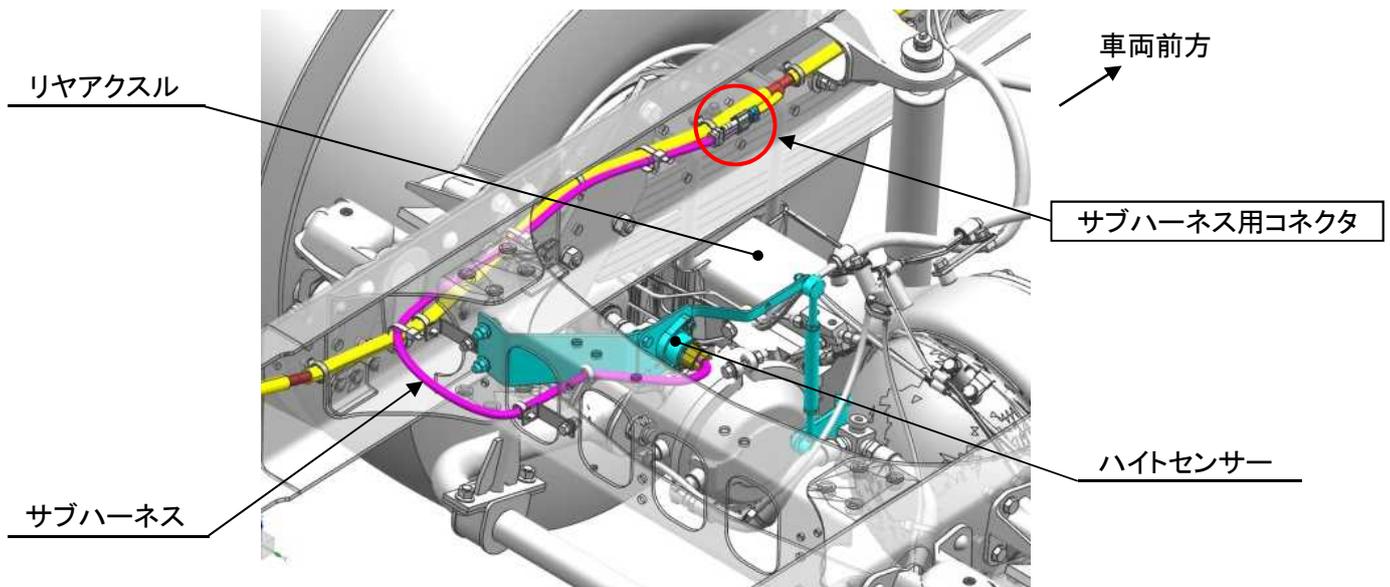
ディスチャージヘッドライトを装着した中型トラックにおいて、リヤ側で車両姿勢を検知するハイトセンサーのコネクタのピン配列が不適切なため、当該ハイトセンサーが機能しない。そのため、悪路走行時等においてディスチャージヘッドライトのオートレベリングシステムが作動しないおそれがある。

注：□ は、ピン配列を組み替える部品を示す。

全車両、サブハーネスのコネクタピン配列を適切な状態に組み替える。
