改善箇所説明図

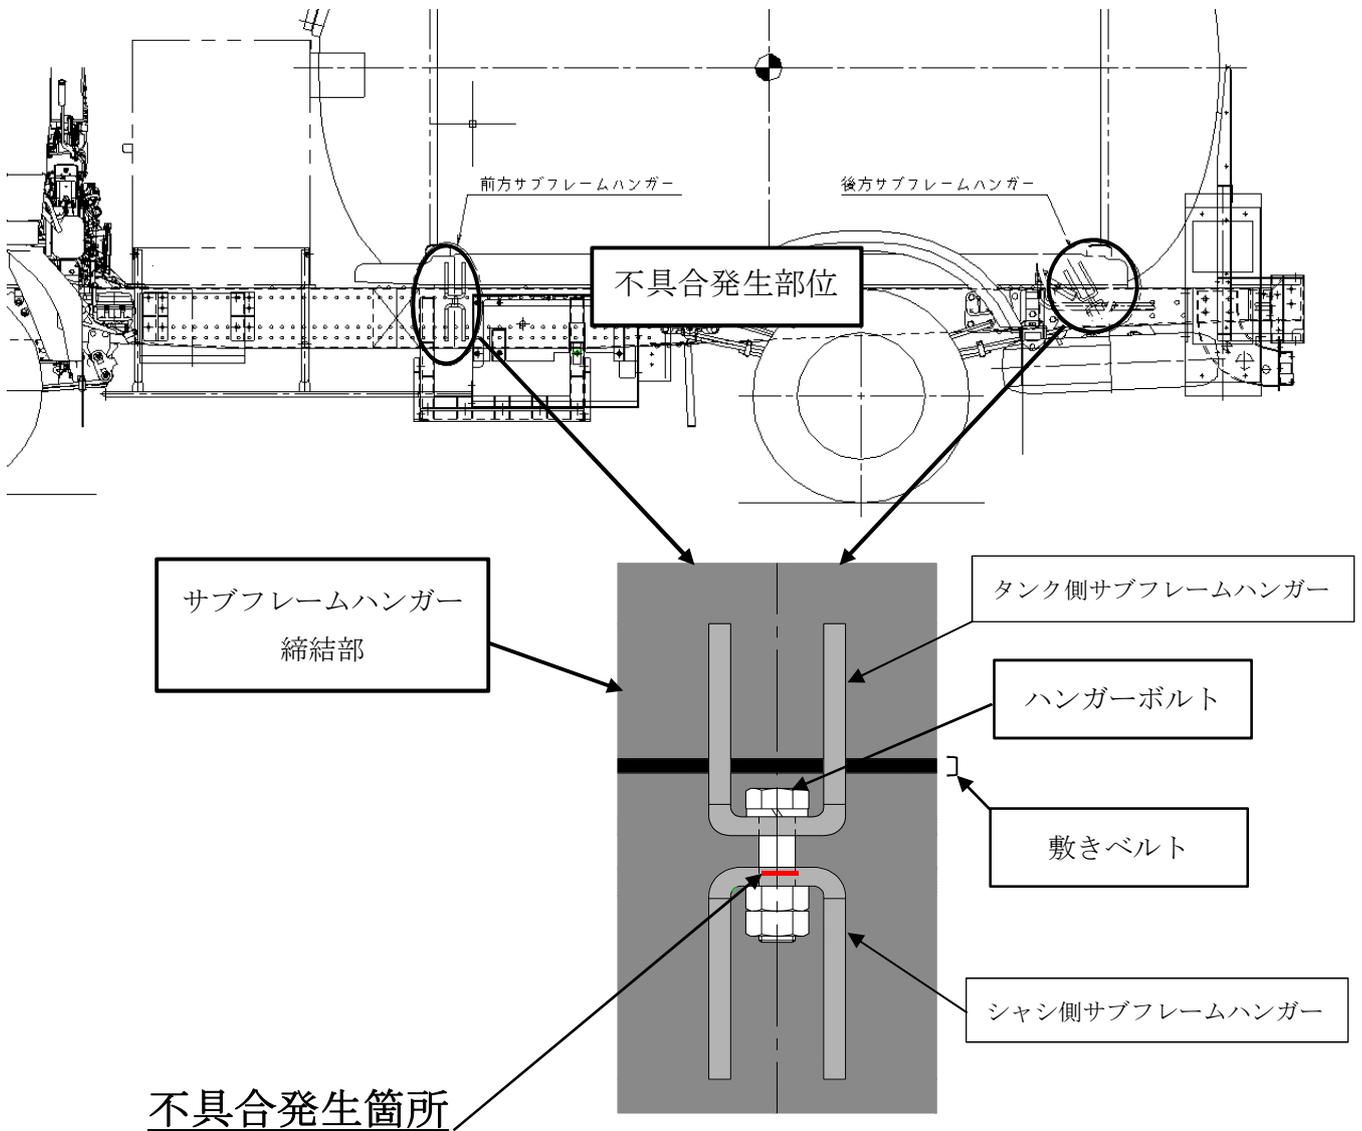
タンク車の車枠とタンクを接続するボルト（ハンガーボルト）において、締付けトルク的设计指示が不適切なため、当該ボルトの軸力が不足しているものがある。そのため、走行時の振動によりタンクが揺動し、そのままの状態で使用を続けると、当該ボルトに過大な応力がかかり折損し、最悪の場合、走行時の安定性が損なわれるおそれがある。

全車両、ハンガーボルトを対策品に変更し、適切なトルクで締付ける。
