改善箇所説明図

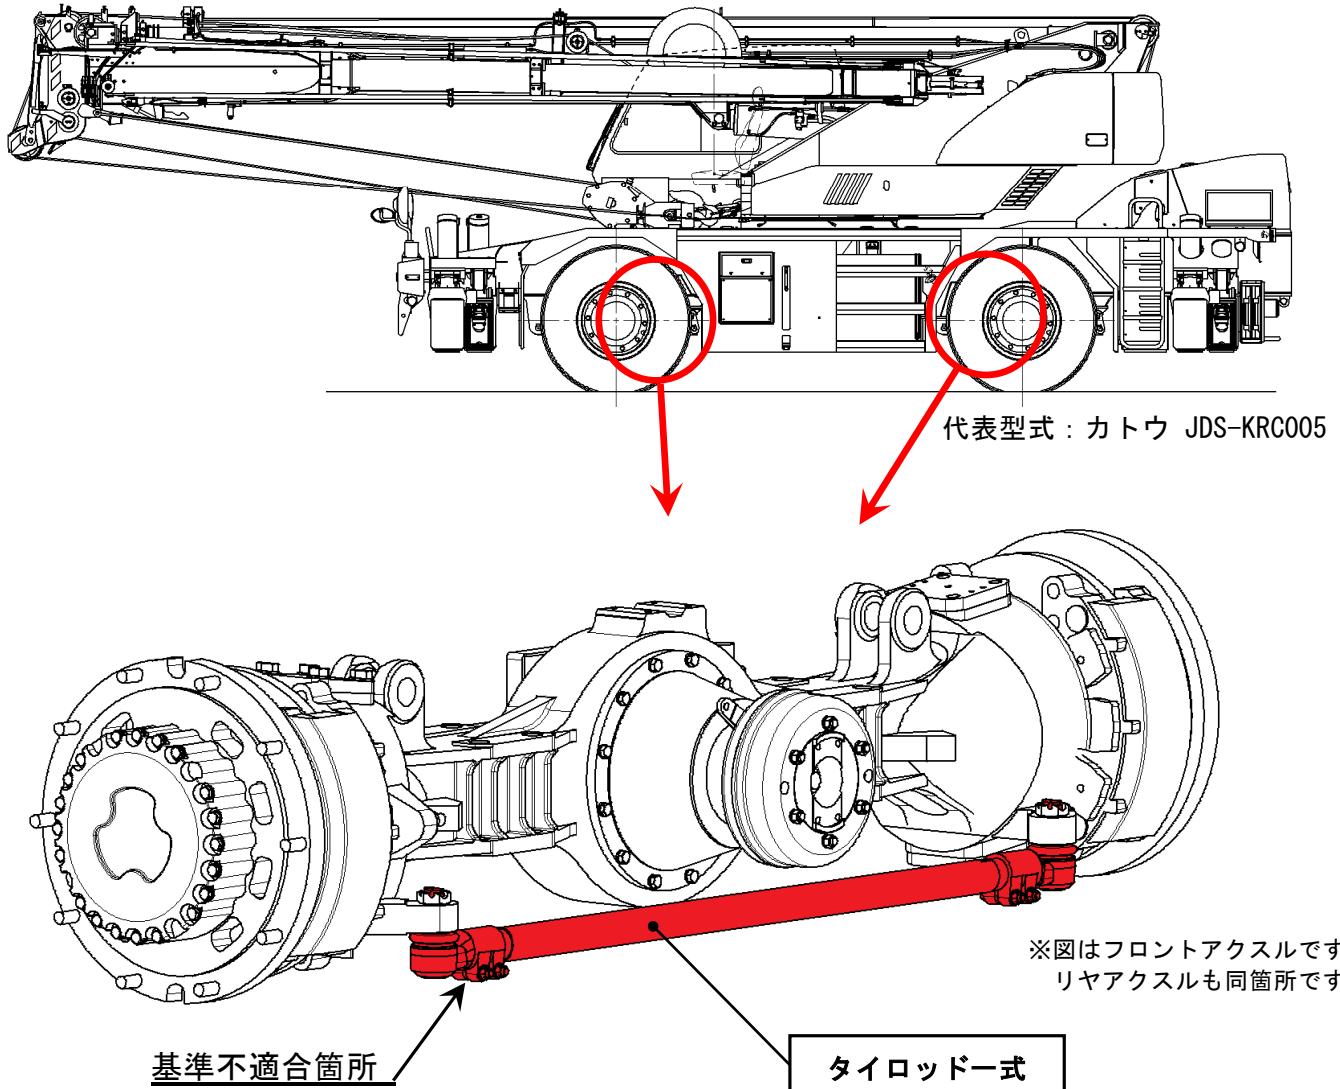
ホイール・クレーンのかじ取り装置において、タイロッドエンドのクランプボルトの締め付けトルクが不適切なため、締め付け力が低下するものがある。そのため、タイロッドエンド部のねじ部にガタが生じ、そのままの状態で使用を続けると、タイロッドエンド部のネジ山が損傷して、最悪の場合、タイロッドエンド部からタイロッドが抜けて操舵不能になるおそれがある。

注：□は、交換部品を示します。

全車両、タイロッド一式を対策品に交換する。なお、対策品の準備に時間要することから点検を実施し、緊急度の高い車両を優先して交換する。

- 識別：①作業完了車には、車両左側作動油タンクに締付トルクと点検を喚起する銘板を貼付け、さらに銘板右下へラベルシールを貼付ける。
②既にリコール届出 3405 号及び 3737 号にて銘板を貼付している車両は、銘板へラベルシールを貼付ける。
