改善箇所説明図②

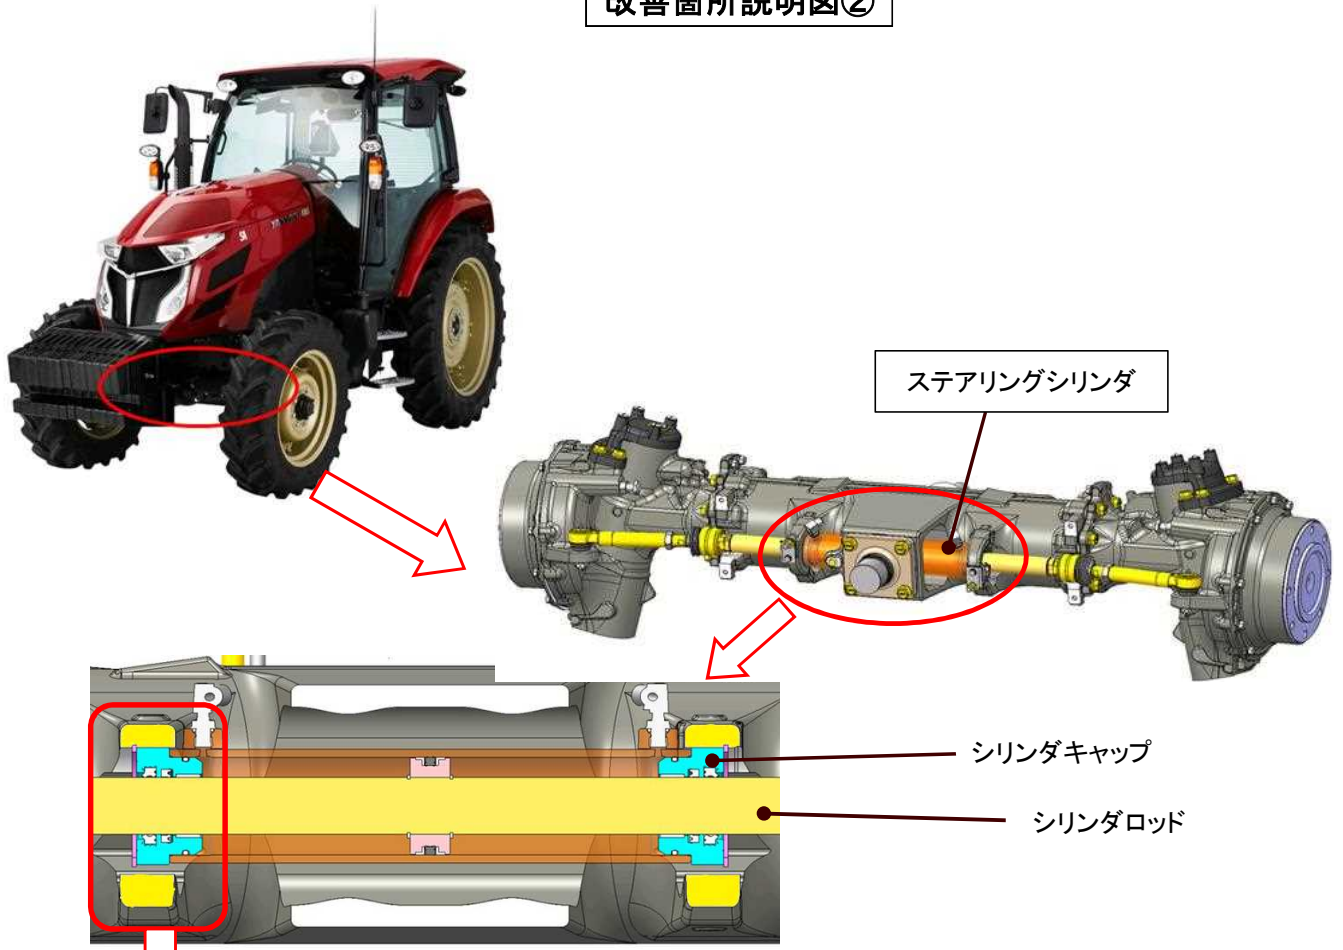
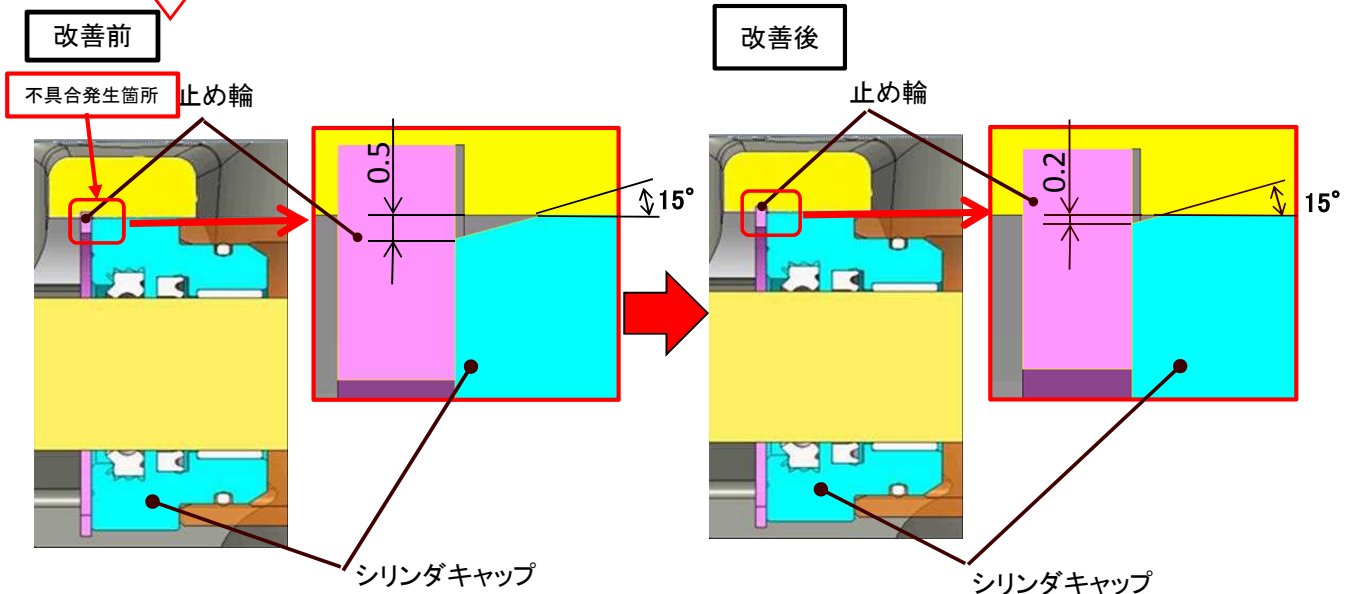
不具合発生箇所

農耕トラクタのかじ取り装置において、油圧シリンダキャップの設計が不適切なため、当該キャップの止め輪に過度の応力がかかるものがある。そのため、そのままの状態で使用を続けると、当該止め輪が破損してオイルが漏れ、最悪の場合、操舵および走行不能となるおそれがある。

全車両、準備でき次第、ステアリングシリンダを対策品に交換する。

は、交換部品を示す。

左側のステアリングシリンダカバーの取り付けボルトにマーキングする。
