改善箇所説明図②

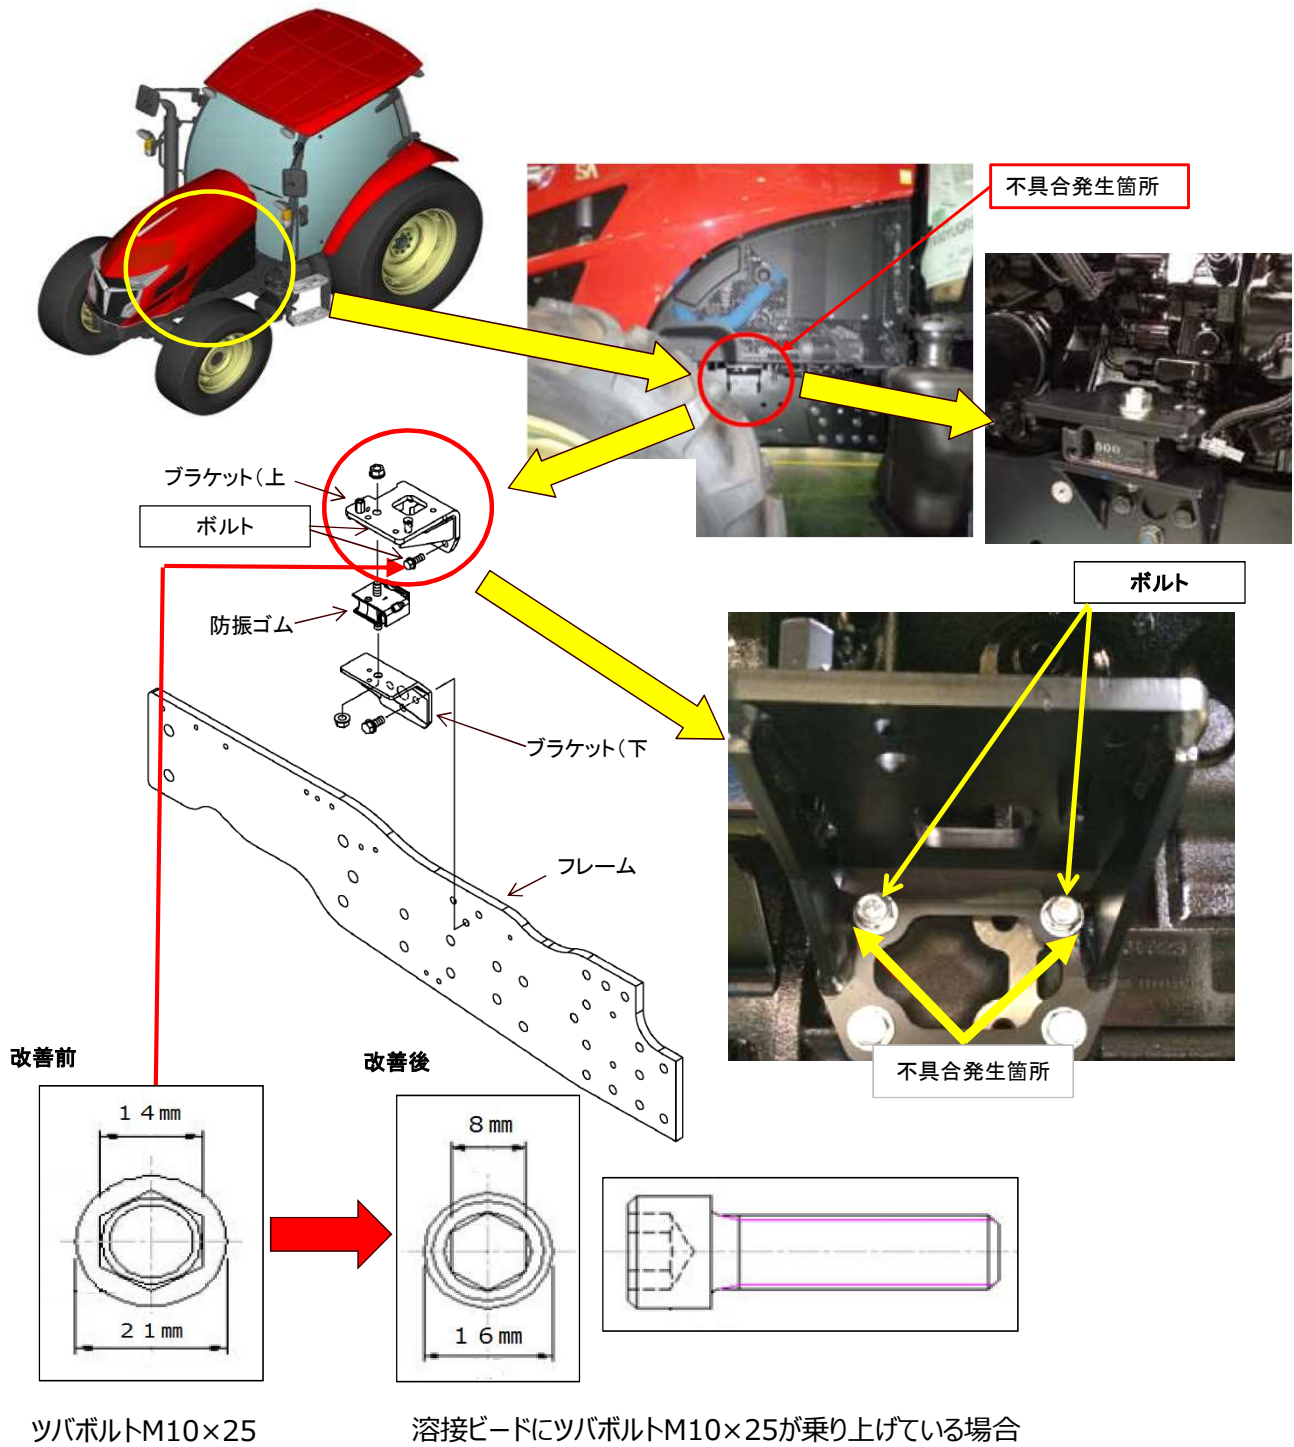
不具合発生箇所

エンジンマウントのブラケットにおいて、当該ブラケットの溶接指示が不適切なため、溶接ビード(盛り上がった溶接痕)に固定ボルトが乗り上げているものがある。そのため、そのままの状態で使用を続けると、エンジン振動により、当該ボルトが緩むおそれがある。

全車両、ブラケット溶接部を確認し、固定ボルトが溶接ビードに乗り上げているものは、ボルトを対策品に交換する。

ボルト頭(2本)を白ペンで塗り、識別する。
