改善箇所説明図

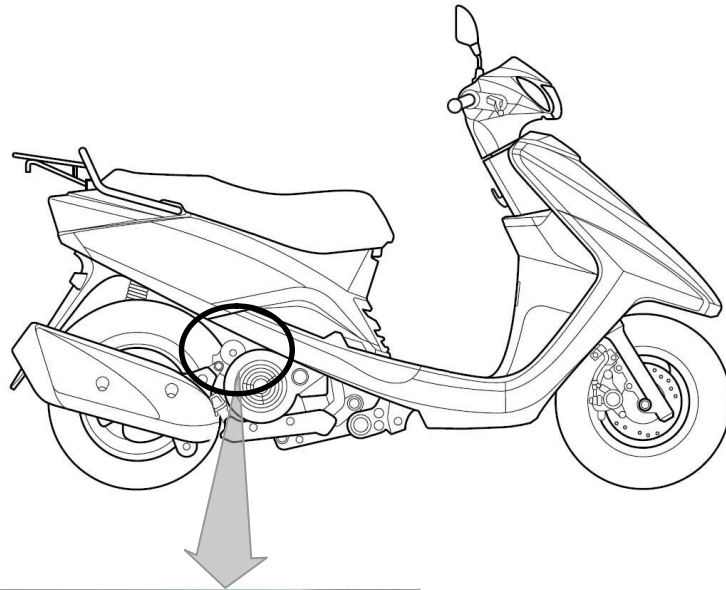
不 具 合 発 生 箇 所

電気配線の配索設計が不適切なため、走行中後輪が深く沈み込んだ際に、電気配線の接続カプラがスタータモータとシートボックスの間に挟まることがある。そのため、電気配線の接続カプラが破損しカプラ内の端子が接触不良となり、最悪の場合、エンジンが停止して、再始動できなくなるおそれがある。

改善の内容：全車両、接続カプラを確認し、破損が認められない場合は、接続カプラが挟まらないように電気配線の配索を変更し、結束バンドで固定する。

接続カプラに破損が認められた場合は、接続カプラを新品と交換して、接続カプラが挟まらないように電気配線の配索を変更し、結束バンドで固定する。

識別：メインスタンドブラケット右側に白ペイントを塗布する。
