改善箇所説明図

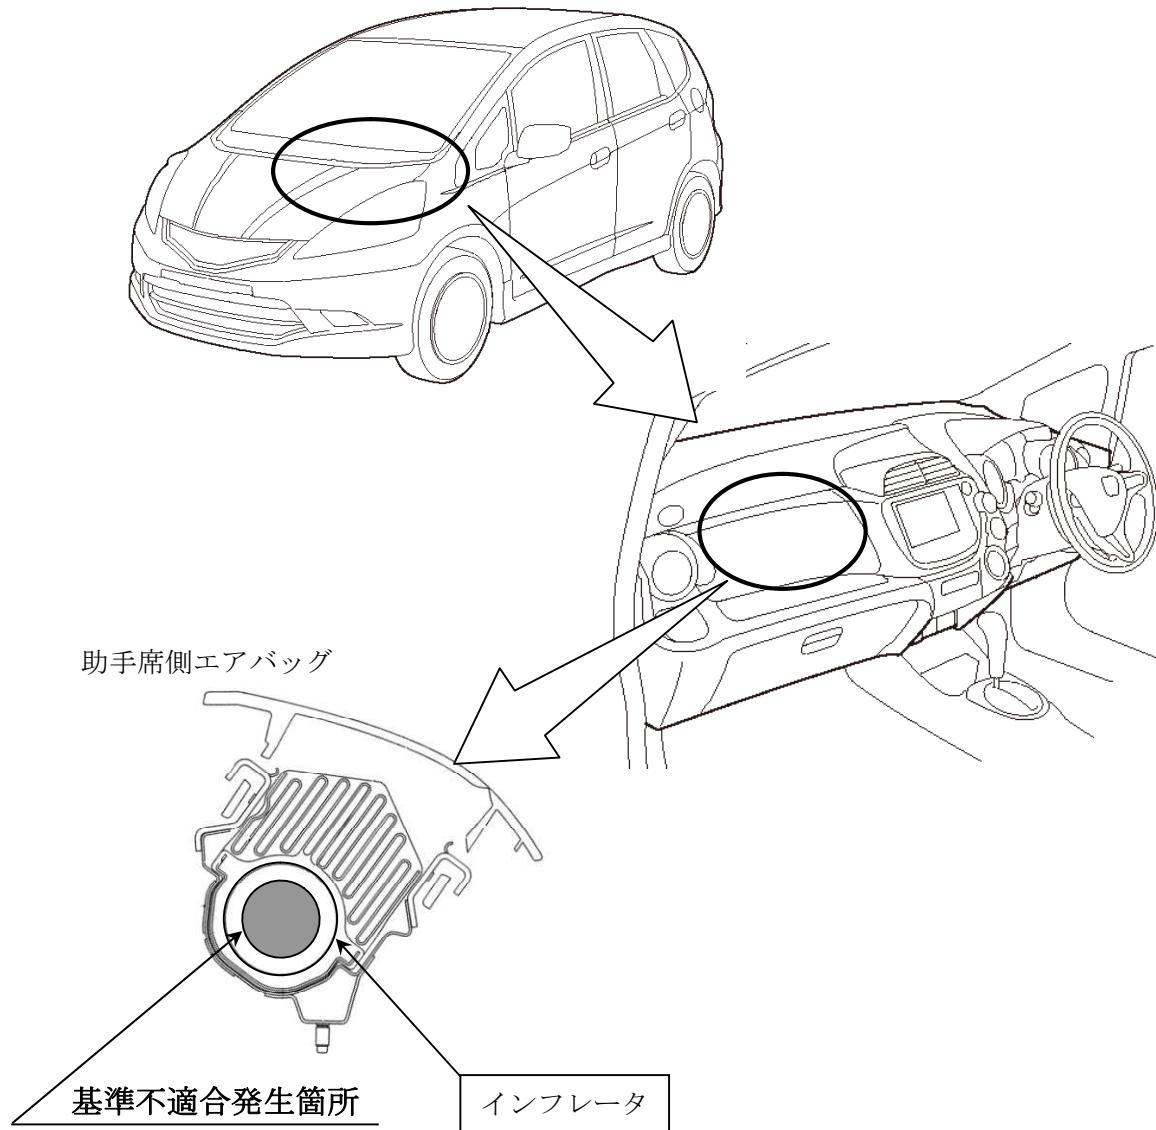
助手席側のエアバッグのインフレータ（膨張装置）において、環境温度および湿度変化の繰り返しによりガス発生剤が劣化することがある。そのため、エアバッグ展開時にインフレータ内圧が異常上昇して、インフレータ容器が破損するおそれがある。

全車両、助手席側エアバッグのインフレータを年式の古いものから対策品と交換する。

なお、部品が供給できない場合には、暫定措置として助手席側エアバッグの機能を停止するとともに、助手席サンバイザ部に当該エアバッグが作動しない旨の警告を表示する。

識別：助手席側ドアストライカ下部ボルト頭部に黄色ペイントを塗布する。
