改善箇所説明図

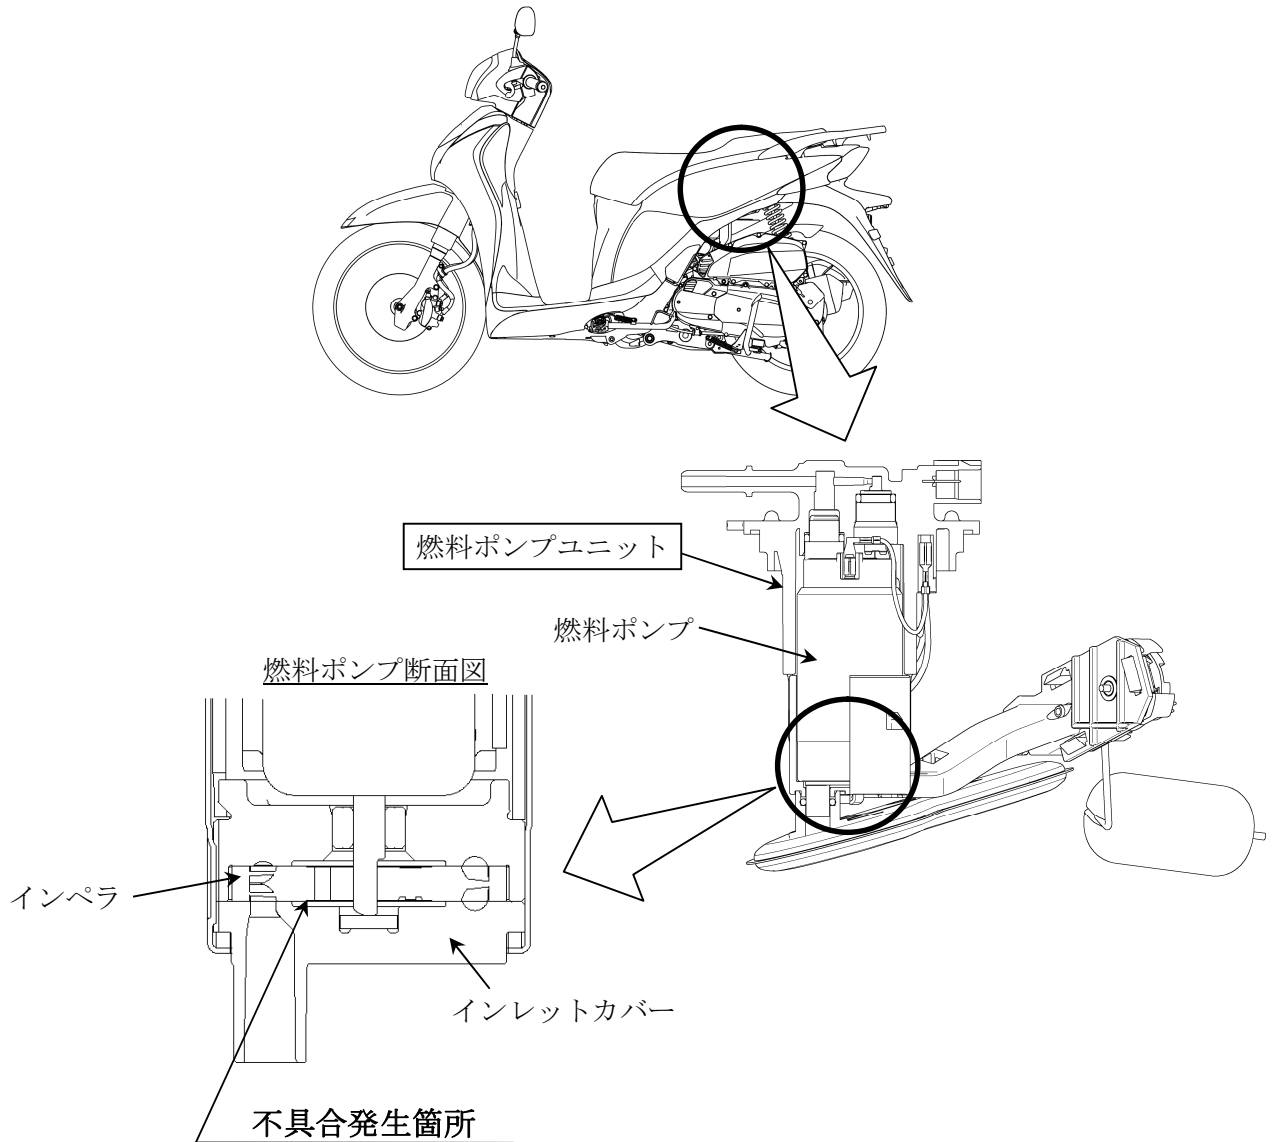
燃料ポンプ内の樹脂製インレットカバーの材質が不適切なため、製造時に使用した試験油に長時間浸漬されると、使用過程において、当該インレットカバーが膨張し、インペラと干渉することがある。そのため、干渉部の抵抗が大きくなり、干渉部から生じた磨耗粉がインレットカバーとインペラ間に噛み込むと、最悪の場合、燃料ポンプが停止してエンストし、再始動できなくなるおそれがある。

全車両、燃料ポンプユニットを対策品と交換する。

注： は交換部品を示す。

識別：車台番号付近に黄色の識別ラベルを貼付する。
