改善箇所説明図

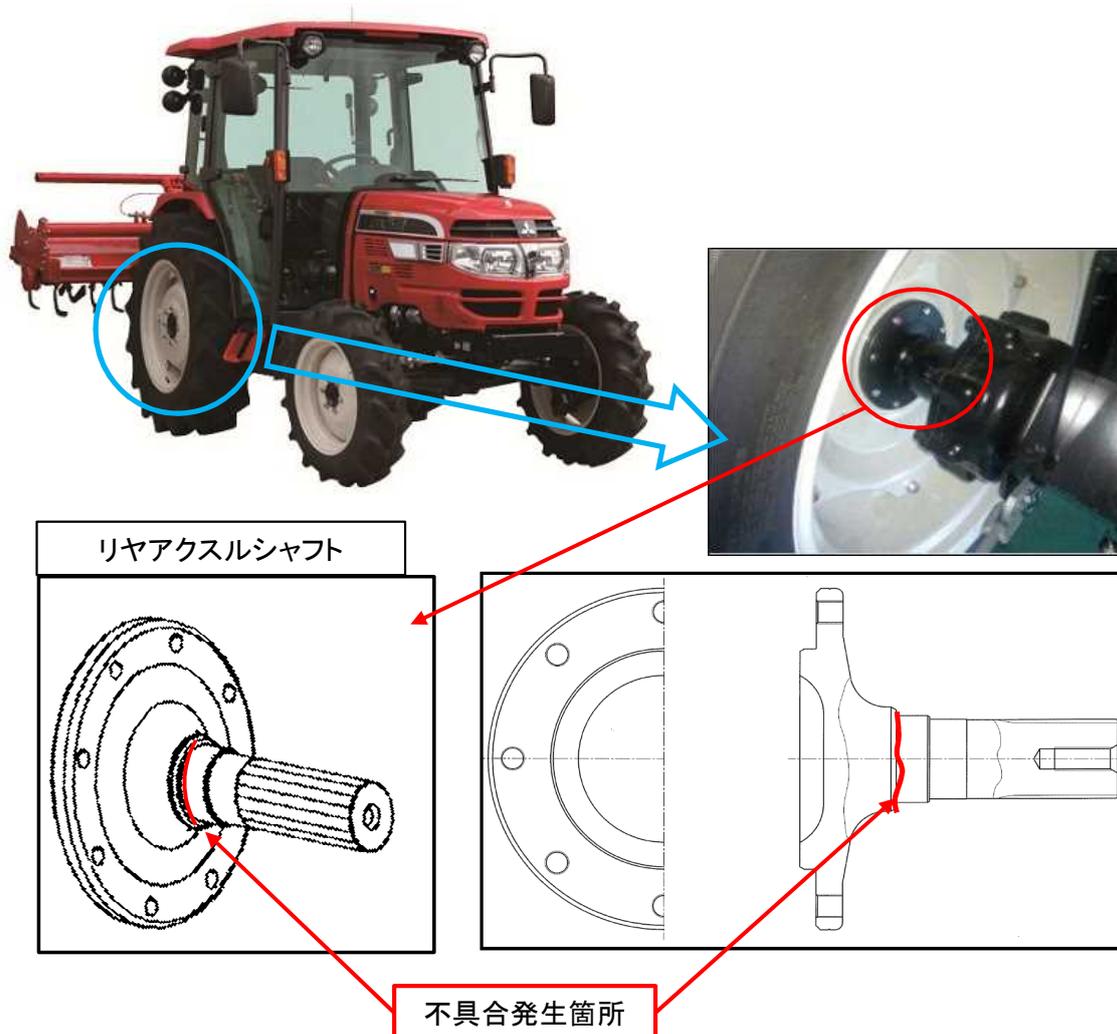
農耕トラクタのリアアクスルシャフトにおいて、シャフトの熱処理が不適切なため、圃場の作業時等の高負荷時にシャフトに亀裂が生じることがある。そのため、そのままの状態で使用を続けると亀裂が進展し、最悪の場合、シャフトが折損して走行不能となるおそれがある。

フランジ部の切削形状によって識別する。

全車両、リアアクスルシャフトを対策品に交換する。
