改善箇所説明図

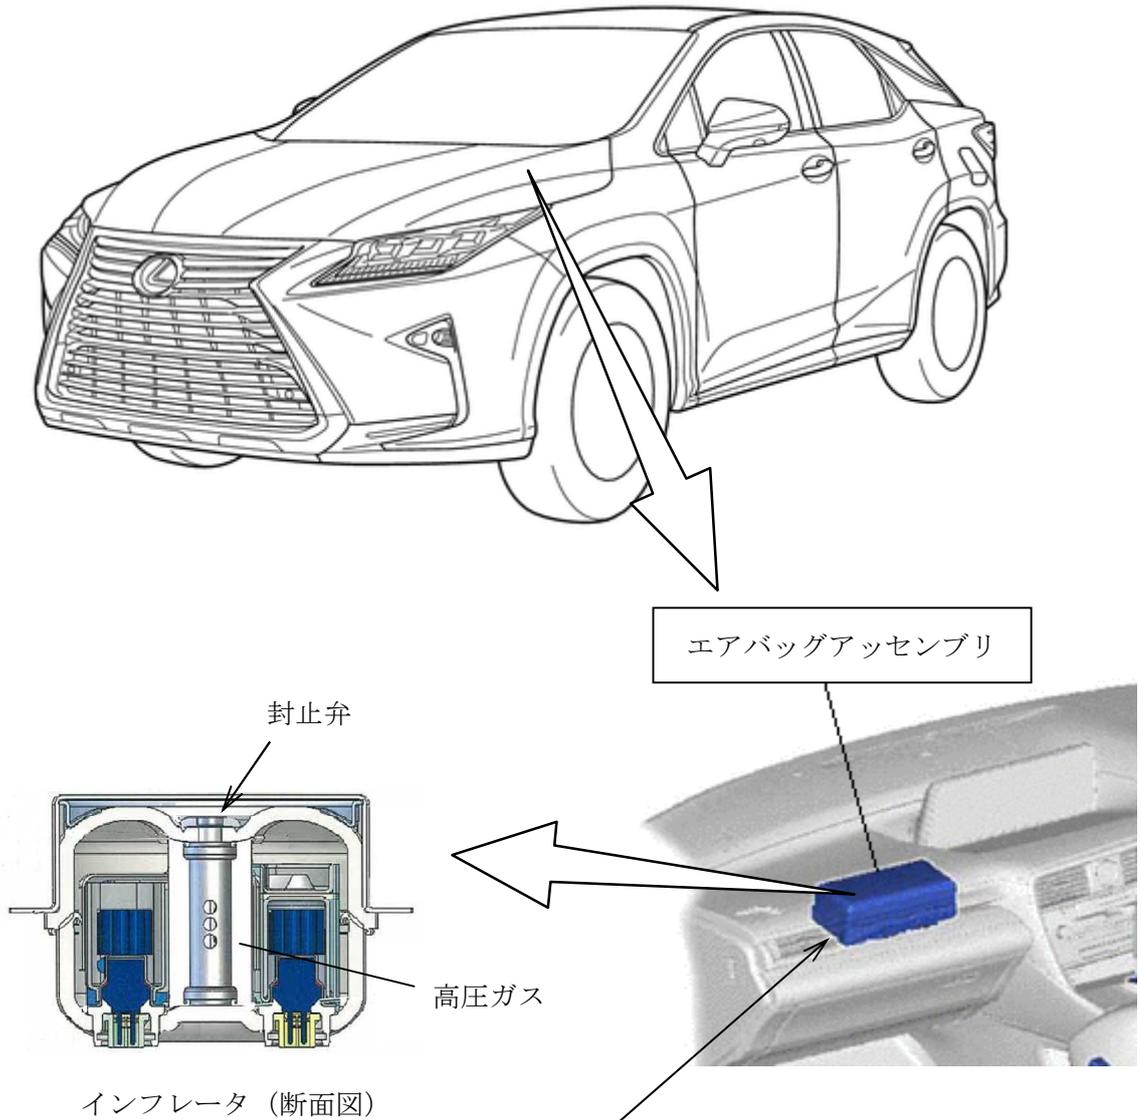
基準不適合発生箇所

助手席用エアバッグインフレーター（膨張装置）において、高圧ガス封止弁の溶接が不適切なため、当該弁の開弁圧力が低下しているものがある。そのため、意図せず高圧ガスが開放されて、エアバッグが展開するおそれがある。

全車両、助手席用エアバッグアッセンブリを良品と交換する。

識別：改善済車両には車台番号打刻位置の右側に黄色ペイントを塗布する。
