消費者安全法第24条第3項に基づく 事故等原因調査報告書

【概要】

平成18年6月3日に東京都内で発生したエレベーター事故
(消費者安全調査委員会)

事故概要

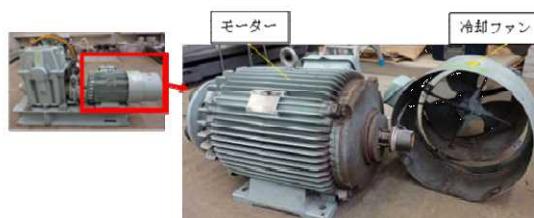
図 モーターと冷却ファン（同型機）

本件事故発生当時、モーターを冷却するためのファンが故障していたため、交換目的で平成18年4月15日から取り外されており、事故発生まで約1.5か月間にわたり、冷却ファンがない状態で運用されていた。

▶
ソレノイド自体の発熱、冷却ファンが取り外されてモーターからの放射熱が増大したことなどの影響により、ブレーキコイルに流れる電流が減少し、更にプランジャーの推力の低下が助長された可能性も考えられる。

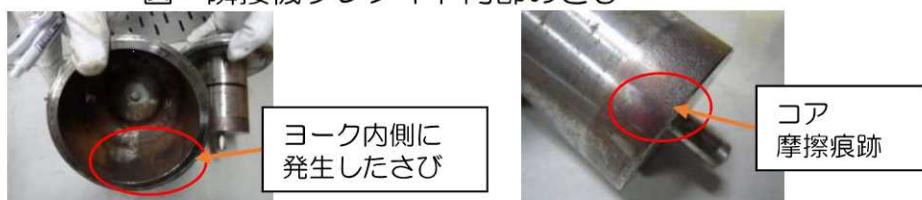
図 隣接機ソレノイド内部のさび

関係機関による本件事故後の検証では、ソレノイドの内部にさびが発生していることが確認されている。

さびが細かく剥がれて、コアとヨーク部分に付着することで、プランジャーの円滑な動作が妨げられ、ブレーキの半掛けの発生に影響していた可能性も考えられる。

- ・ソレノイド内部にさびの発生
- ・コアのさび付着部分にプランジャー可動方向（縦方向）の摩擦痕跡

プランジャーの動作不良は確認されたものではないものの、摩擦痕跡は、ソレノイド内部にさびが発生した後に、コアがさびの部分を擦って動くことで生じたものと考えられる。

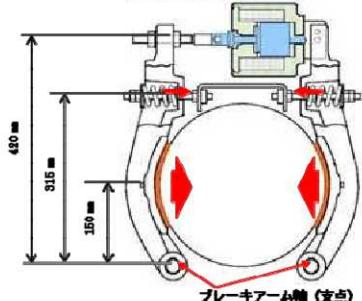
図 ブレーキスプリング位置関係

関係機関による本件事故後の検証では、事故機のブレーキスプリングの長さは左が約65.55mm、右が約63.01mmであった。この測定寸法がブレーキライニングの摩耗によってブレーキスプリングが伸びた状態を示すものとすれば、計算上の左右の長さ（i）と、測定されたブレーキスプリングの左右の長さ（ii）との差（iii）は、

$$65.55\text{mm} + 63.01\text{mm} = 128.56\text{mm} \quad (\text{ii})$$

$$132.66\text{mm} - 128.56\text{mm} = 4.10\text{mm} \quad (\text{iii})$$

適正な調整による左右のブレーキスプリングの圧縮後の長さに対して、調整ナットの締め付け過ぎによって計算上4.1mm程度短くなり、ブレーキスプリングの力が約17%増加していた可能性が考えられる。ブレーキコイルの短絡によりプランジャーの推力が既に低下している場合には、よりわずかなばね力の増加で、半掛けかりに至る可能性が考えられる。

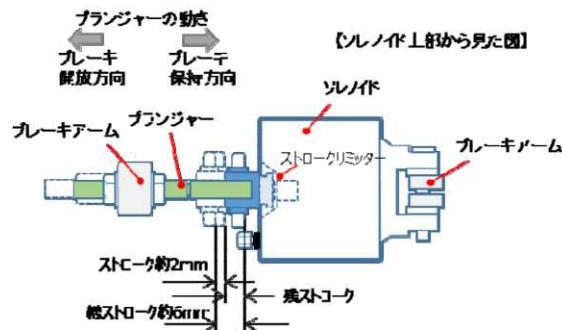
図 ソレノイドのストローク

ブレーキライニングの摩耗が進行すると、ソレノイドの通電を断ってばね力でブレーキを掛けようとしても、プランジャーがストロークリミッター以上に移動できなくなり、ブレーキアームが内側に動かなくなることでブレーキライニングがブレーキドラムに押し付けられなくなる。その結果、ブレーキの保持力が失われ、釣合おもり、かご及び乗員の重量によりブレーキドラムの回転が抑えきれなくなり、かごの停止状態を保持できなくなった。

ソレノイドの仕様上の総ストローク約6mmのうち、ブレーキ開放時に作動するのは、約2mmとされており、残ストロークは約4mmとなる。ただし、事故機における実際の残ストロークは明確ではない。そのため、残ストロークを超えてストロークリミッターに当たるまでの距離も明確ではないが、ブレーキライニングの中央部での摩耗量であると仮定した場合の計算上のプランジャー移動量からブレーキドラムの膨張量を差し引いた量としても、4mm程度の残ストロークを超えてストロークリミッターへ当たったと考えられる。

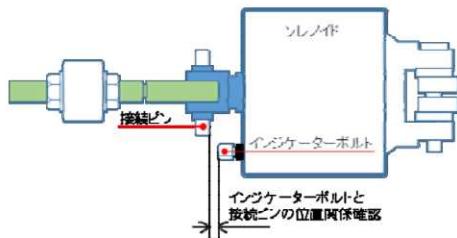
図 インジケーターboltと接続pin

残ストロークの確認は、プランジャーの数ミリの移動距離を、それぞれ離れた場所にあるインジケーターboltと接続pinの位置関係を目視により行う必要があった。

しかし、確認の基準となるインジケーターboltと接続pinにマーキングなどによる明示はなく、道具や装置も装備されていないなど、保守点検員に注意深い作業を要求するものだった。

残ストロークの確認が困難なものであって、適切な調整を行うことができない可能性があり、保守点検員（人）に頼りすぎた機械、つまり保全性が低い機械であったと考えられる。

製造業者は、製造業者の責任において、一定の技術力を持つ保守点検・検査員であれば、適切な保守管理を行うことができるエレベーターになるよう、機械設計についての保全性を高めていくべきである。
