# 改善箇所説明図

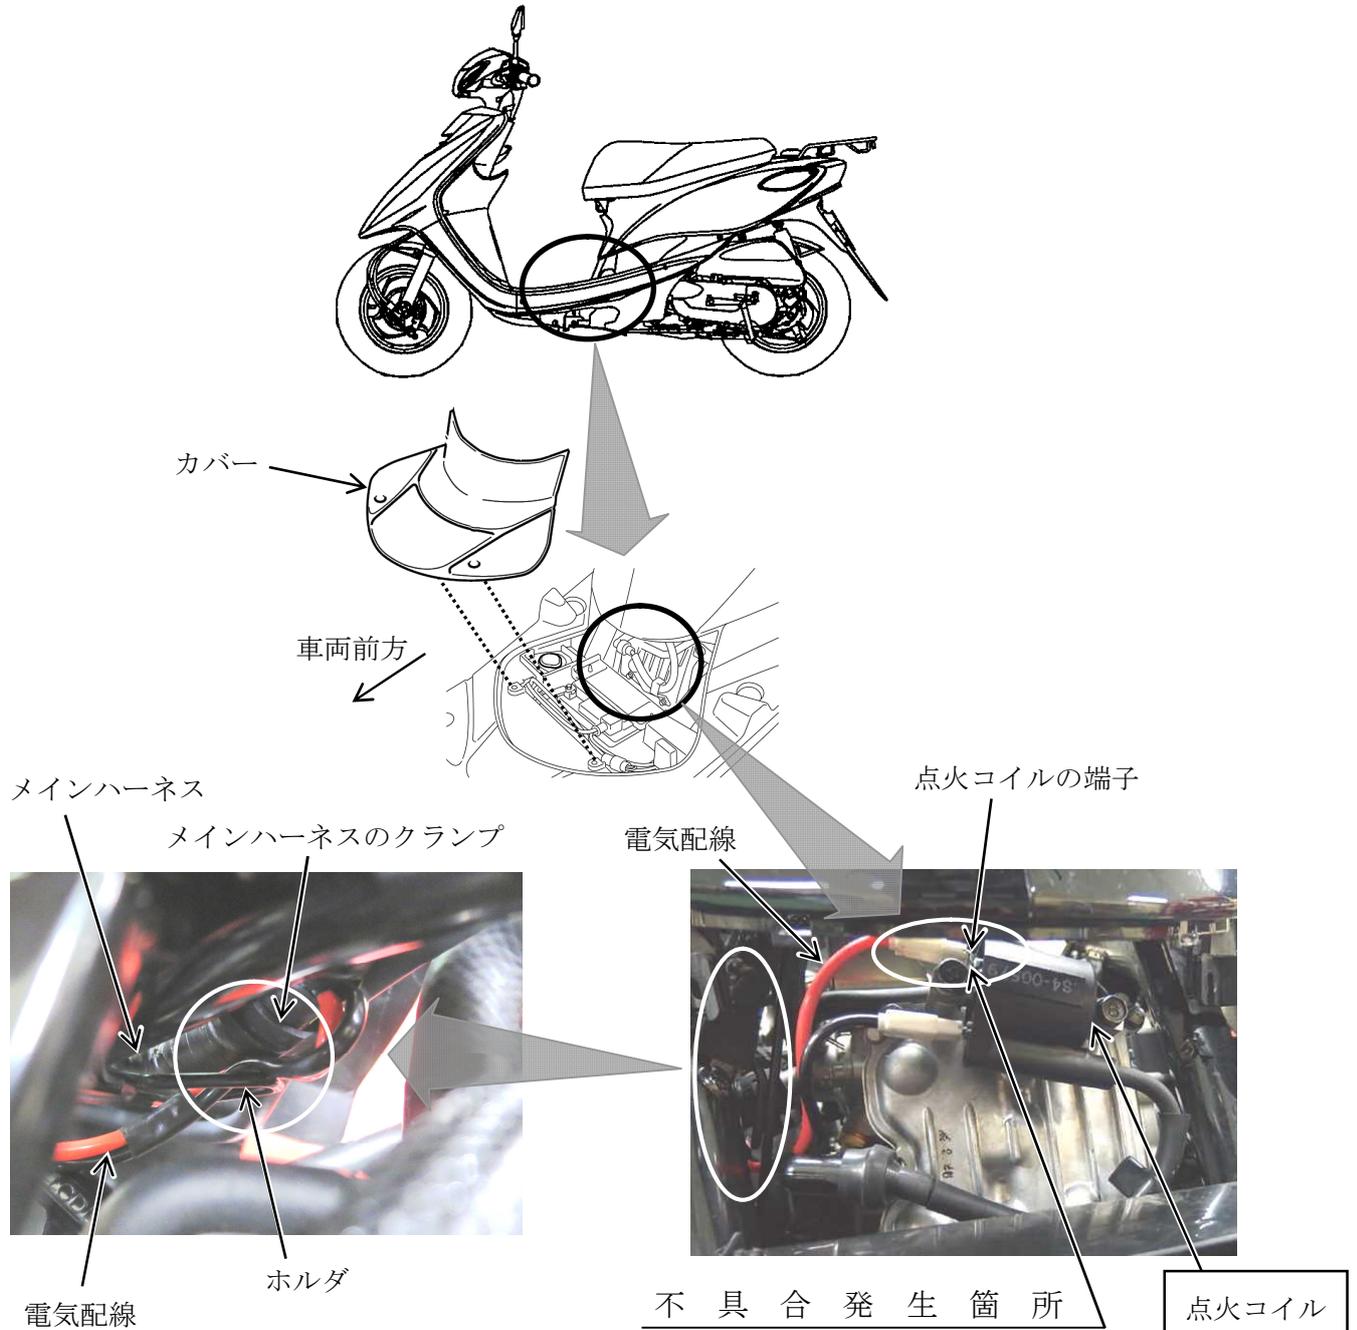
原動機において、点火コイルの電気配線の配索設計が不適切なため、電気配線がホルダとメインハーネスのクランプの間に挟まることがある。また、点火コイルの端子の製造が不適切なため、端子の強度が不足しているものがある。そのため、低温時に電気配線の被覆が硬化した際に、車両の走行振動で電気配線が振れると点火コイルの端子に繰り返し応力が加わり亀裂が発生し、最悪の場合、点火コイル端子が折損して走行中にエンジンが停止し、走行不能となるおそれがある。

改善の内容：全車両、点火コイルを良品と交換するとともに、電気配線の配索を点検し、ホルダとメインハーネスのクランプの隙間に電気配線が挟まっているもの若くは隙間が小さいものは、配索を修正する。

識別：メインスタンドの車体取付部付近に白ペイントを塗布する。
