改善箇所説明図

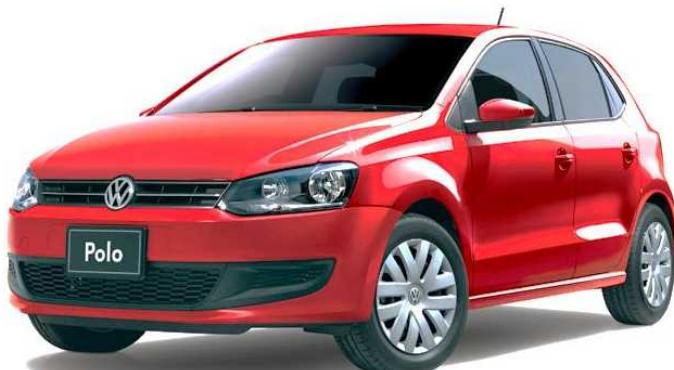
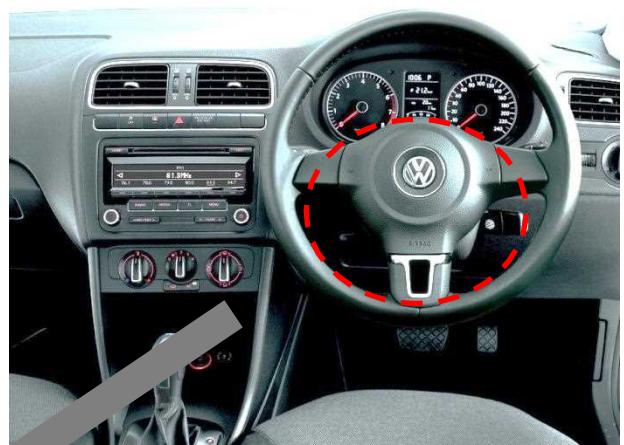
運転席用エアバッグのインフレータ（膨張装置）において、ガス発生剤の吸湿防止が不適切であった場合、高い湿度の環境下で大きな温度変化を繰り返すと、ガス発生剤が劣化することがある。そのため、エアバッグ展開時にインフレータ容器が破損するおそれがある。

- ①運転席用エアバッグインフレータを対策品と交換する。
 - ②運転席用エアバッグユニットを対策品と交換する。
 - ③運転席用エアバッグユニットとステアリングホイールを対策品と交換する。
- なお、対策品の準備に時間を要することから、まずは全ての使用者に対しダイレクトメールにより連絡し、対策品が準備できた段階で再度連絡し、交換作業を行う。

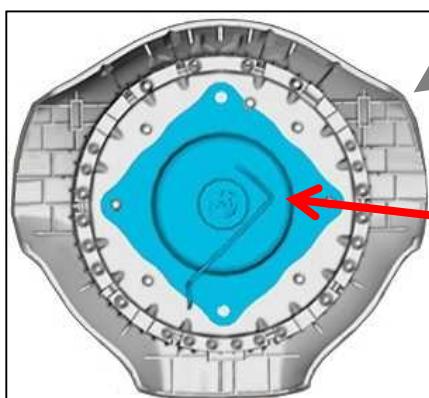
運転席エアバッグ（裏側）

インフレータ

車両により搭載しているエアバッグのインフレータの取付方法が異なるため、仕様に応じて以下の改善措置を行う。
