改善箇所説明図

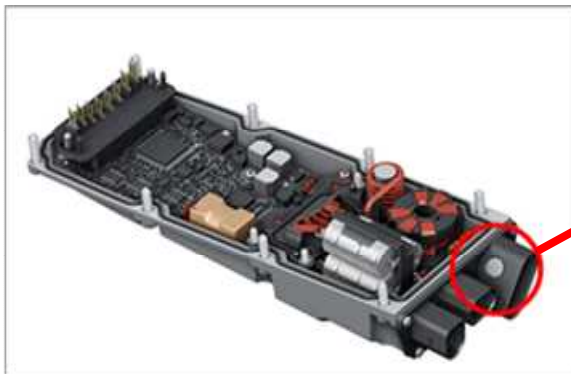
フィルタ
防水性 OK

(水を弾いている)

フィルタ
防水性 NG

(水が浸透している)
