改善箇所説明図

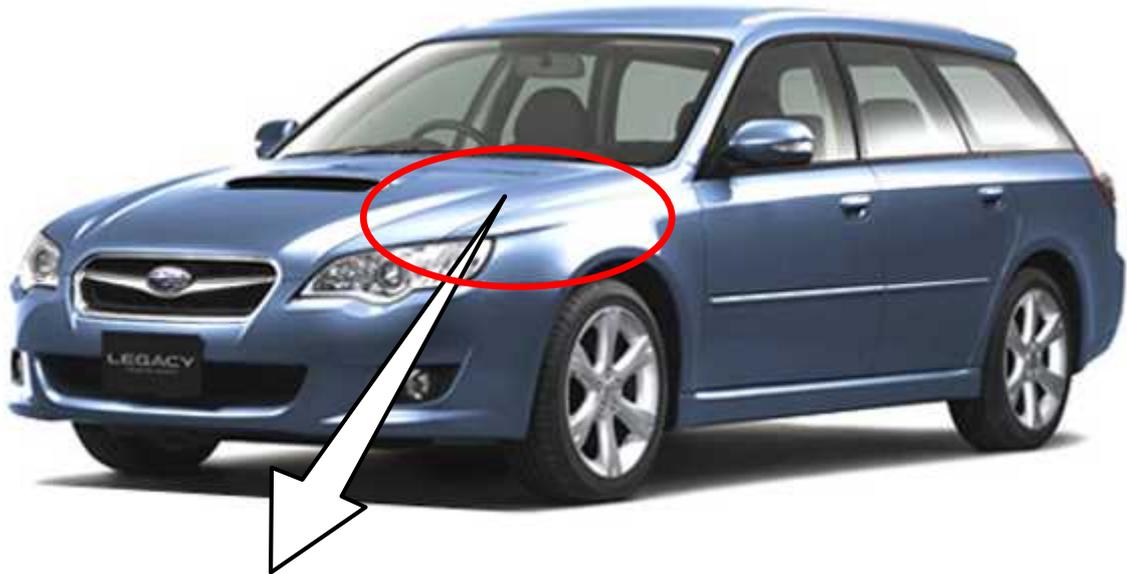
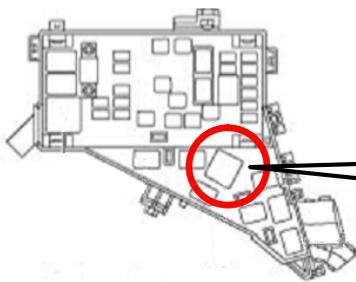
メインヒューズボックス

2次エアポンプリレー

基準不適合発生箇所

排出ガス発散防止装置の2次エアポンプにおいて、当該ポンプを制御するリレー内の接点の押付け力が不適切なため、接点オン時にアーク放電が発生し、接点が溶着され電流が流れ続けることがある。そのため、当該ポンプのポンプモーターが常時回転となり、2次エア配管の内圧が上昇し警告灯が点灯、そのまま使用を続けると、ポンプが高温となり樹脂部品が溶損し異臭や煙が発生、最悪の場合、火災に至るおそれがある。

全車両、2次エアポンプのリレーを対策品に交換する。

メインヒューズボックスの車両前方、中心側&上部に黄色ペイントを塗布する。
