改善箇所説明図

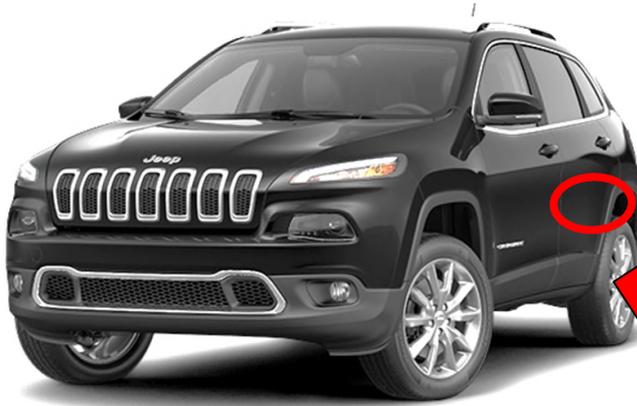
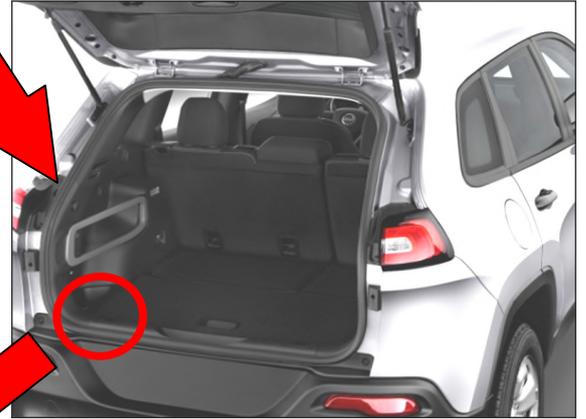
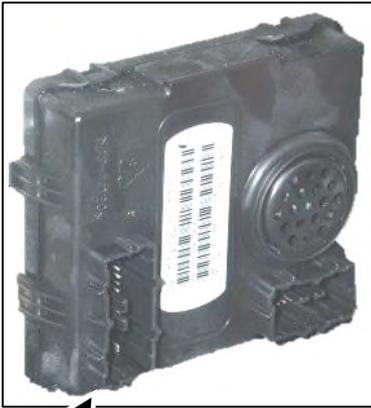
パワーリフトゲートコントロールモジュール

基準不適合発生箇所

バックドアのパワーリフトゲートコントロールモジュールの防水設計が不適切なため、雨水等がリヤゲート開口部内を伝わり、当該モジュールの接続端子部に浸入することがある。そのため、接続端子部が短絡し、最悪の場合、車両火災に至るおそれがある。

改善の内容

全車両、パワーリフトゲートコントロールモジュールに防水カバーを装着する。また、当該モジュールの接続端子部の錆を確認された場合は、パワーリフトゲートコントロールモジュールおよびコネクタを新品に交換する。

さらにリヤゲート開口部の防水プラグを対策品に交換する。

識別 : 左側リヤピラーの新設ボルト頭部に黄色ペイントを塗布する。
