改善箇所説明図

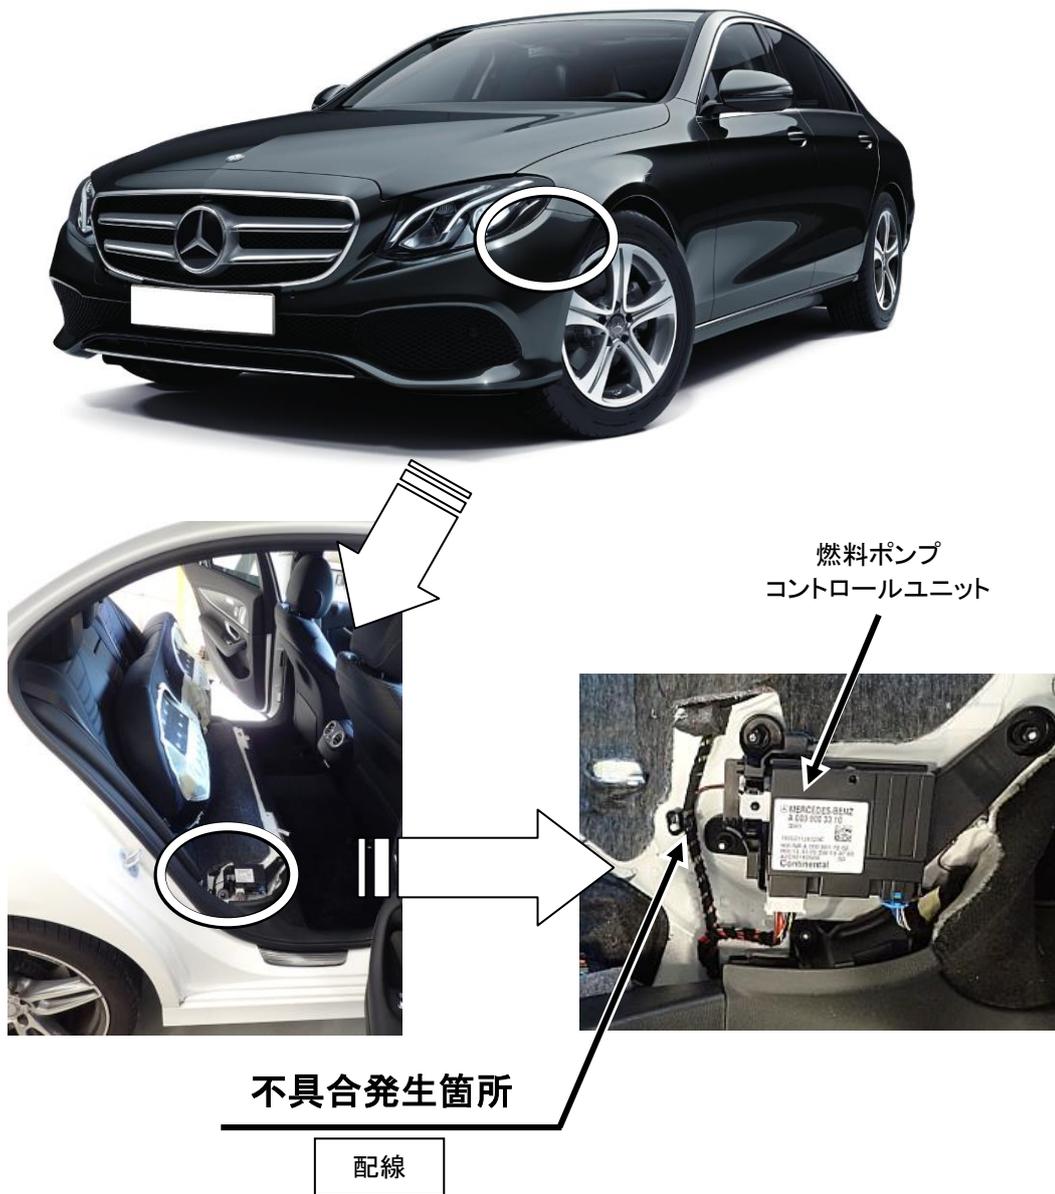
注： は、損傷がある場合は修理した後、配索の変更を行う部品を示す

燃料系統の電気配線において、後席下部の配索設計が不適切なため、シートフレームに干渉しているものがある。そのため、そのままの状態で使用を続けると、当該配線が損傷し、最悪の場合、燃料ポンプが停止してエンストするおそれがある。

全車両配線を点検し、損傷がない場合は配索を変更する。また、損傷がある場合は、修理を行ったうえで配索を変更する。
