東京都豊島区内エレベーター事故調査報告書

平成28年11月

社会資本整備審議会

発生場所：東京都豊島区 共同住宅

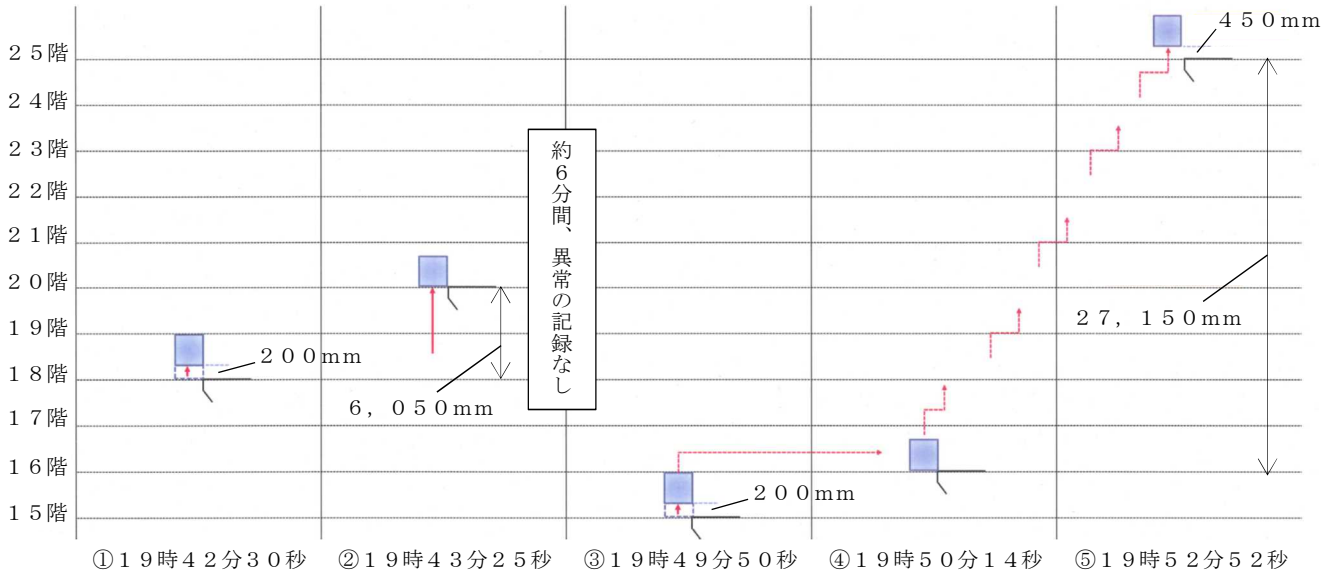
図1 制御盤内のエラー情報によるエレベーターの動き

① 19時42分30秒

18階で戸が開いたままの状態ですり上がりしたため、異常を検出して緊急停止した。

戸が閉まり低速で上昇した。(①→②の平均速度6.4m/分)

20階にかごが移動した。かご位置の異常を検出したが、自動補正して通常運転となった。

15階で戸が開いたままの状態ですり上がりしたため、異常を検出して緊急停止した。

16階に移動し、かご位置の異常を検出した。

かごが上昇を続けた。(④→⑤の平均速度10.5m/分)

25階（最上階）のファイナルリミットスイッチが作動し、そのまま25階の床上450mmで停止した。

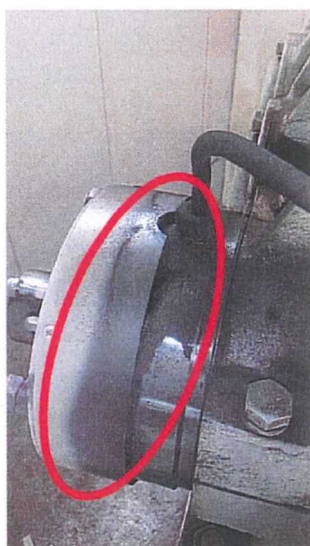
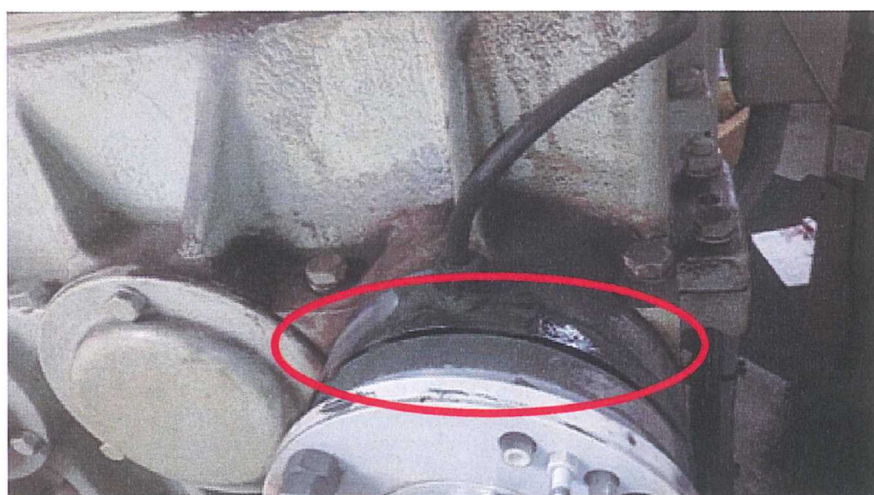
写真1 事故後のブレーキの状態（発熱痕）

項目	調査結果	基準値	判定
ブレーキの状態	発熱痕、摩耗粉あり (写真1、2参照)	外観に破損、異常がないこと	否
ブレーキ電圧	ブレーキ電源： 109.0V ブレーキ吸引時 コイル電圧： 73.2V ブレーキ保持時 コイル電圧： 40.1V	ブレーキ電源： 110V±10% ブレーキ吸引時 コイル電圧： 75V±10% ブレーキ保持時 コイル電圧： 41V±10%	良
ブレーキ コイル抵抗	12.7Ω	32.0Ω±5% (20℃)	否
ブレーキ回路 各抵抗	保持用抵抗器： 40.4Ω 調整用抵抗器： 14.7Ω	保持用抵抗器： 40.0Ω±5% (20℃) 調整用抵抗器： 14.8Ω±5% (20℃)	良
ブレーキ 回路内配線	端子部に緩みなし	端子部に緩みがないこと	良
ブレーキ 電磁接触器	接点に荒れなし	接点に荒れがないこと	良

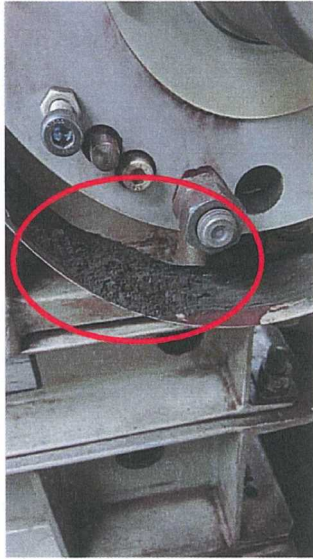
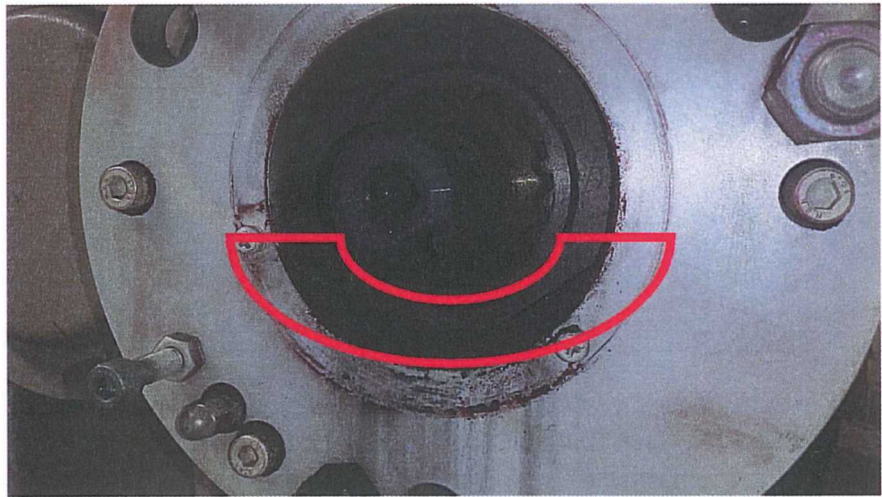
写真2 事故後のブレーキの状態（摩耗粉）

2.4.7 のとおり、TMB 4 0 P 1（事故機の型式）では10N程度の押付力の場合に、赤茶色の摩耗粉が発生することがわかったが、この摩耗粉は、写真2のようにブレーキから落ちてカバーに堆積する以外に、スプライン部（写真10）や、吸引時にアーマチュアとの接触音を軽減させるためにブレーキコイル部に取り付けられたOリング（図6参照）の周辺（写真11、12）にも堆積する。

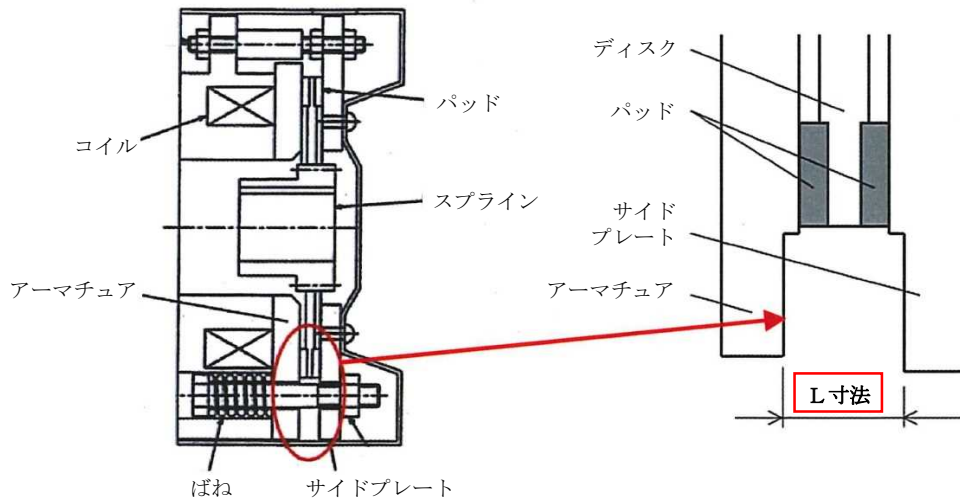
図5 ディスクパッド残存厚み測定箇所（L寸法）

項目	調査結果	基準値	判定
ブレーキ コイル抵抗	12.73Ω	32.0Ω±5% (20℃)	否
絶縁抵抗	100MΩ以上 (測定器の最大値)	5MΩ以上 (500V)	良
トルク調整 ボルトX寸法 (図3参照)	2.90 ～3.35mm (4箇所範囲)	3.5mm以上	否
ディスクパッド 残存厚み (図5のL寸法)	13.21 ～13.69mm (※1)	15.6 ～17.5mm	否
ブレーキ保持力	20Nm以下(※2)	205.9 ～353.0Nm	否

- ・コイル抵抗値が基準の1/3程度であること
- ・トルク調整ボルトのX寸法（2.4.1参照）が基準よりも小さく、よって基準よりばねが圧縮されてばね力が強く設定された状態であること
- ・ディスクパッドが初期から約4mm摩耗した状態であること
- ・ブレーキ保持力がほぼ失われていたこと

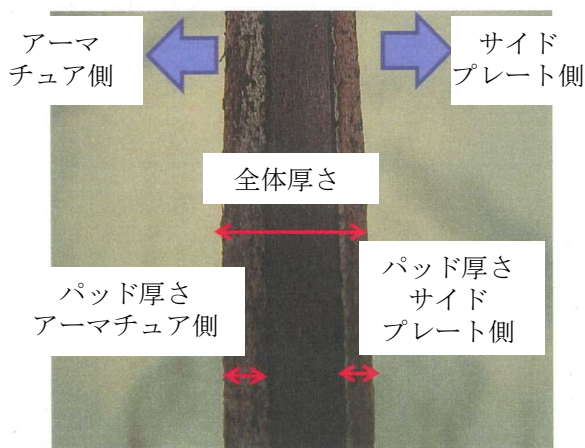
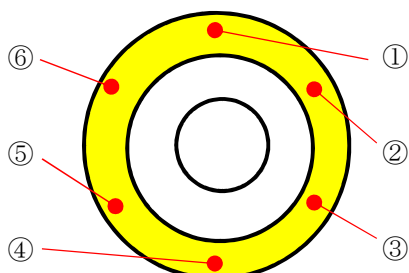
写真3 パッド厚さ測定

位置	全体厚さ (mm)	パッド厚さ (mm)	
		アーマチュア側	サイドプレート側
(初期)	14.0	4.0	4.0
①	10.75	2.77	1.86
②	10.71	2.78	1.81
③	10.71	2.79	1.80
④	10.72	2.78	1.82
⑤	10.74	2.79	1.83
⑥	10.71	2.81	1.83

サイドプレート側のパッド厚さが、アーマチュア側よりも約1 mm多く摩耗していることが認められた。

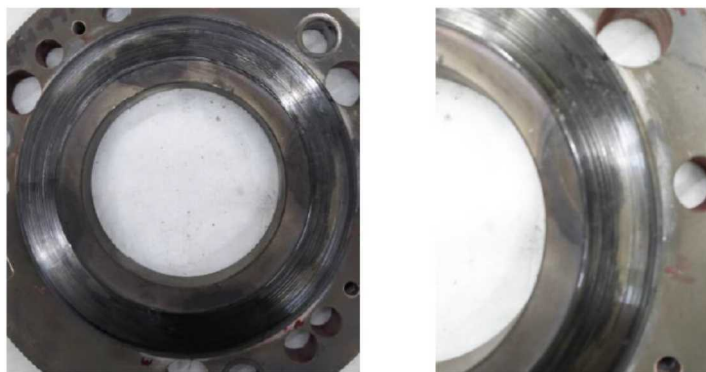
写真4 事故機のサイドプレートの状態

- ②ブレーキ作動時にパッドと接触するサイドプレート及びアーマチュアの状態を観察したところ、サイドプレートのパッドと接触する領域が摩耗しており（写真4（a）、（b））、その摩耗量（深さ）は平均0.18 mmであった。

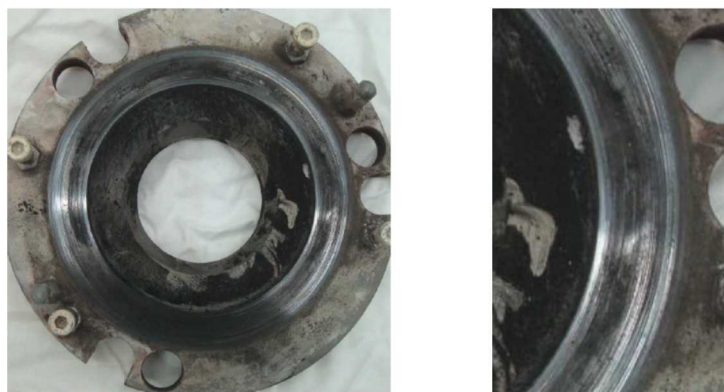
写真5 事故機のアーマチュアの状態

- ③アーマチュアには、パッドと接触する領域に摺動痕はあるものの（写真5（a）、（b））、特に段差はなく、摩耗はほとんどなかった。

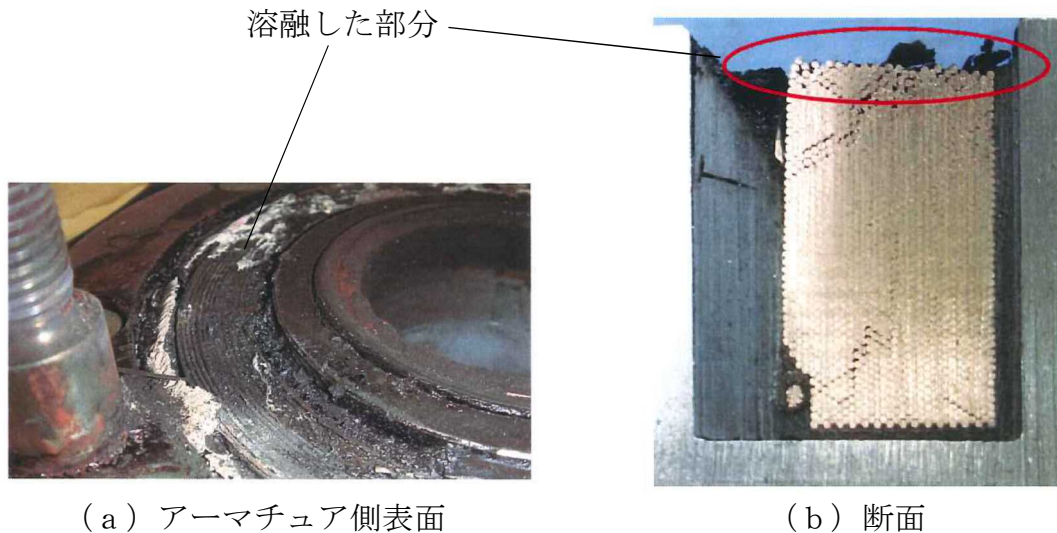
写真6 ブレーキコイルのモールドの状態

モールドの溶融はアーマチュア側表面のみに留まっており、コイル内部は異常がないことがわかった。

3.3.2 のようにアーマチュアが吸引状態を保持できない場合、その状態でエレベーターが運転されると、いわゆる「ブレーキ引き摺り運転」となる。これにより、パッドの摩耗が進行し、またコイルはアーマチュア側の輻射熱を受けて高温となりモールドが溶融したと考えられる。

このためコイルが短絡して抵抗が約 1 / 3 に低下することにより吸引力も低下し、引き摺り時にアーマチュアがパッドを押す力が増えたと考えられる。

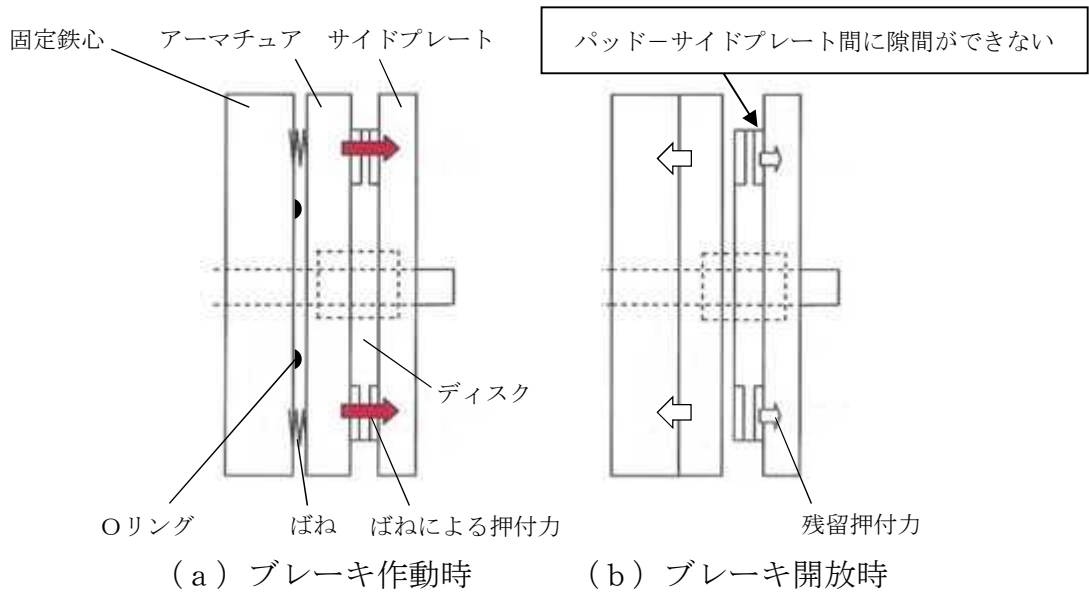
図6 残留押付力の発生

すなわち、ブレーキを開放するためにコイルに電流を加えると、通常は回転によりディスクは中立位置が保たれるが、周辺に磁場が発生し、磁性体であるディスクに、電流の大きさに応じて、サイドプレートの方向に押し付ける力が発生する場合がある。(以下、その力を「残留押付力」という。)(図6)

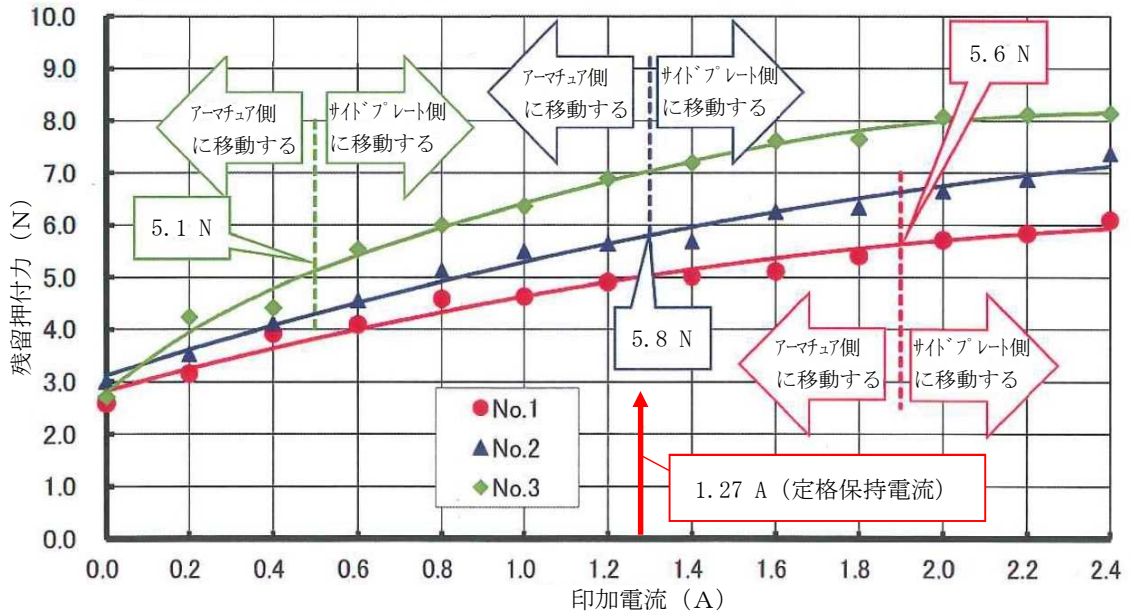
図7 残留押付力

- 3つのブレーキとも、電流が増えるほど残留押付力も大きくなるが、その大きさにはばらつきがある。(例えば、定格保持電流(1.27 A)の場合、残留押付力は約5.0~7.0 N。)
- また、ディスクがサイドプレート側に移動するか、アーマチュア側に移動するかの境界の電流にはばらつきがある。このばらつきはパッドの厚みによるものと考えられる。(よって定格保持電流が印加された場合、サイドプレートから離れてアーマチュア側に移動するものと、サイドプレートへの接触を続けるものの両方が存在することになる。このサイドプレート側に移動するもののうち、残留押付力が比較的大きいものが、サイドプレートに接触を続けることとなる。)
- 上記の境界における残留押付力は5.1~5.8 Nである。

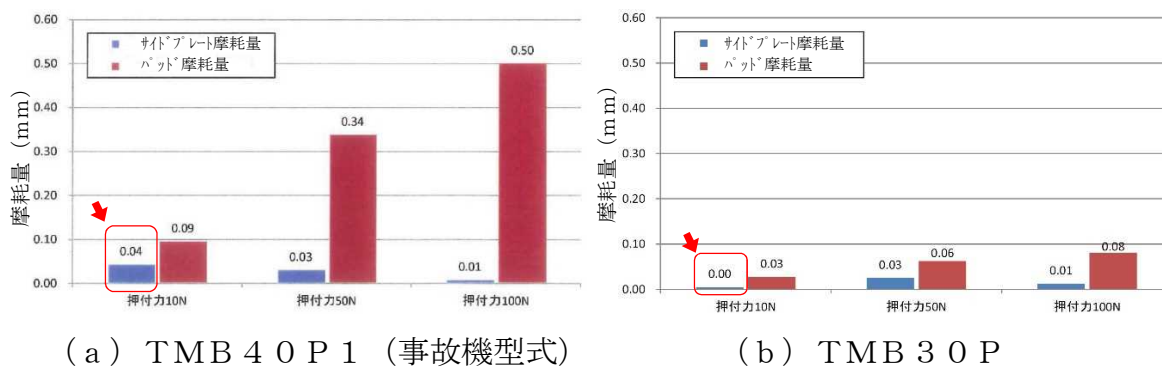
図9 押付力-摩耗量の関係

TMB 40P1 (事故機の型式) では、押付力が小さい方がサイドプレートの摩耗量が多くなるが、別のパッドを使用しているTMB 30Pでは押付力10Nではサイドプレートの摩耗がないことが認められた。

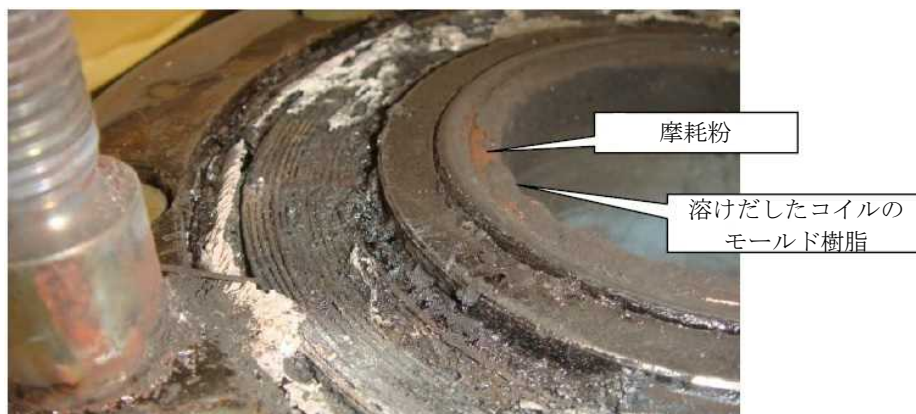
写真11 Oリング周辺部の摩耗粉（事故機のブレーキ）

2.4.8 から、残留押付力によるサイドプレートとパッド間の摩擦により発生した摩耗粉はスプライン部及びOリング周辺部に堆積するが、このうち、Oリング周辺部に摩耗粉が堆積することにより、ブレーキ開放時にアーマチュアがコイルに吸引される際に、アーマチュアと固定鉄心との間に隙間（以下「残留ギャップ」という。）が発生する（図12）。

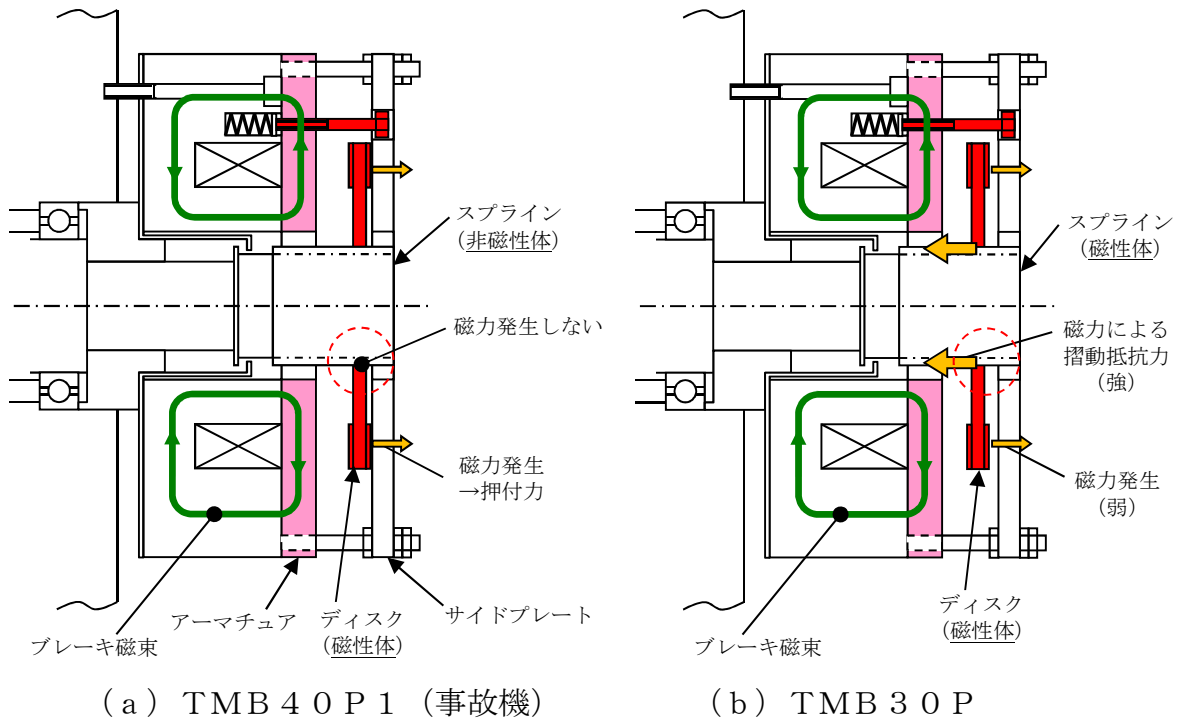
図 1.1 磁束の流れ

TMB40P1（事故機の型式）では、巻上機に漏洩した磁束は、軸を通りディスクからサイドプレートを経由してコイルに抜けるものと考えられるが、スプラインが非磁性体のため、ディスクとスプラインの間には磁力が発生せず、ディスクにはサイドプレートに引き寄せられる磁力のみが作用するものと考えられる（図11（a））。

一方、TMB30Pのように磁性体のスプラインが用いられる場合には、ディスクとスプラインは直接接触していることから、磁束はディスクとスプラインの接触部に収束し、その間に強い磁気吸着力が発生する。このため、ディスクにサイドプレート方向の磁力が発生しても、この磁気吸着力による摺動抵抗が上回り、パッドの押し付けは発生しない（図11（b））。

よって、ディスクに磁性体、スプラインに非磁性体の材料を適用することにより、コイルがアーマチュアを吸引してブレーキを開放しても、ディスクがサイドプレートに押し続けられる状態になると推定される。

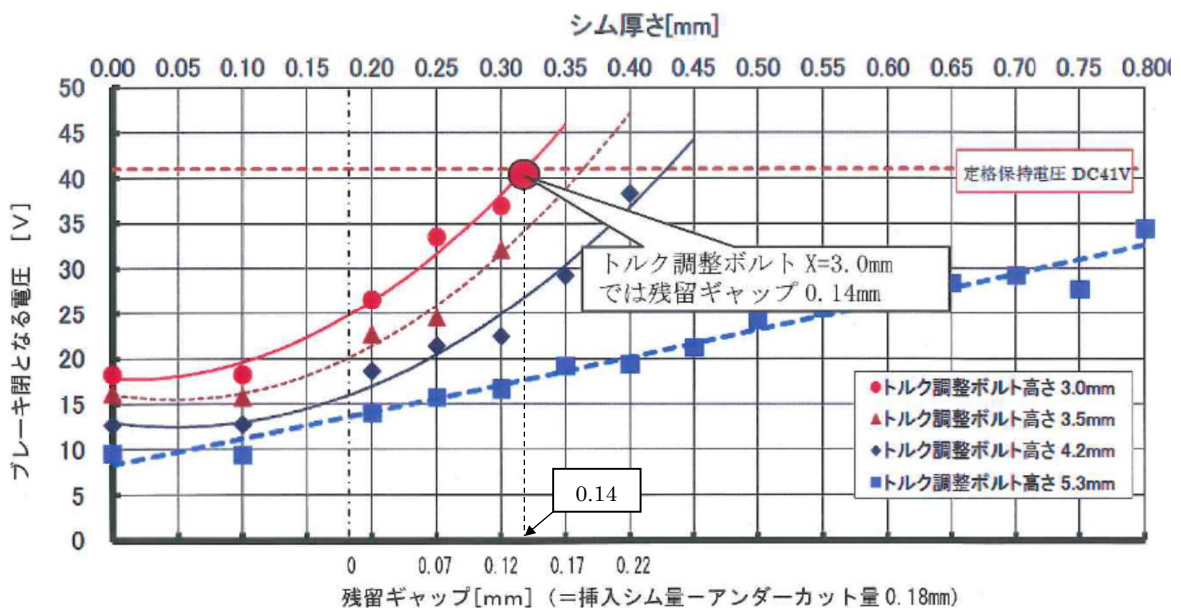
図 1 4 残留ギャップとブレーキ閉となる電圧の関係

図 1 4 に測定結果を示す。図 1 4 から、X 寸法が小さい、すなわちトルク調整ボルトが強めに設定されているほどブレーキが閉となるシム厚さが小さくなり、例えば X 寸法が 3.0 mm に設定されている場合、0.14 mm 以上の残留ギャップが発生すると、ブレーキが開放状態を保持できず、引き摺りが発生すると推定される。

事故機の場合、X 寸法が基準値よりも小さく設定されていたことが、早期の引き摺りを発生させたと推定される。

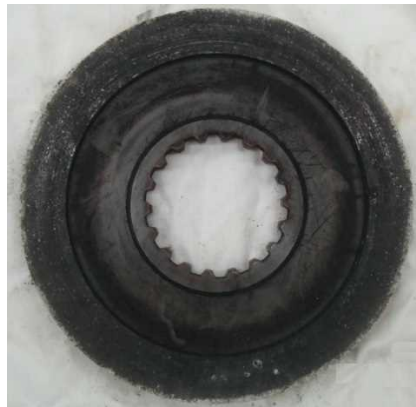
写真 13 ブレーキのパッド制動面 (事故機)

このばね力の低下に加え、ブレーキ引き摺り運転により引き摺られた面が高温となり、パッドの制動面が炭化する (写真 13)。これにより、パッドとサイドプレート及びアーマチュア間の摩擦係数が低下する。

以上から、ブレーキ保持力が低下し (20 Nm 以下 : 表 3 参照)、最終的にかごを静止保持できなくなった (事故機はかご内無負荷の場合、かご位置を保持するためには 42.3 Nm 以上必要) ものと考えられる。

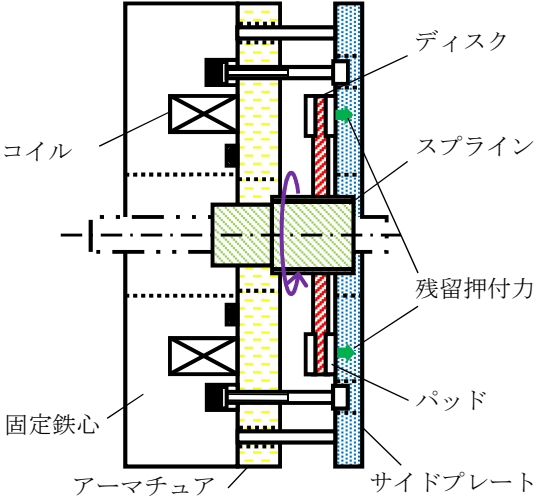
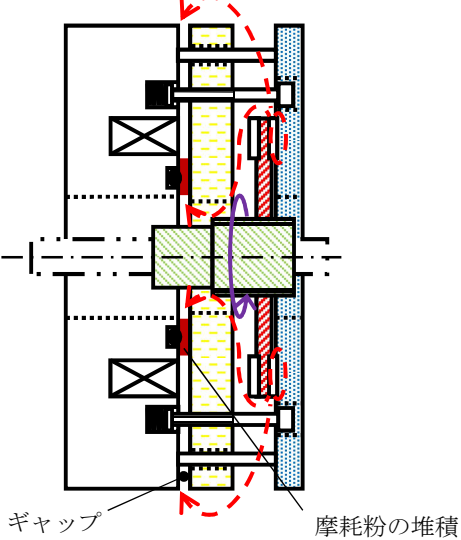
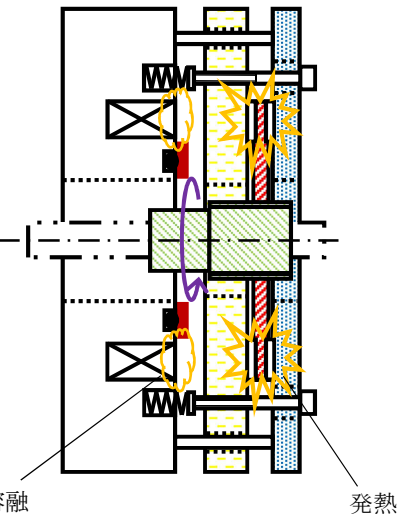
図 1 5 ブレーキ保持力の低下に至るプロセス

<p>①-1 ブレーキ開放のためコイルに電圧が加わりアーマチュアがパッドから離れる。</p> <p>①-2 コイルから発生する磁界により、磁性体であるディスクに押付力が作用してサイドプレートに引っ張られる</p> <p>①-3 一方、スプライン（非磁性体）とディスクの間には吸引力が働かず、パッドがサイドプレートに押し付けられたまま回転する。（スプラインが磁性体の場合は、磁束がスプラインに収束するため、押付力は弱くなる。）</p>
<p>② サイドプレートの摩耗</p>

<p>②-1 パッドとサイドプレートとの空転摩耗が発生する。</p> <p>②-2 凹凸が大きいというパッドの材料特性によって、初期の摩耗で生じたサイドプレートの摩耗粉がパッドの表面に入り込むことで同種成分間の摩耗となってサイドプレートの摩耗がさらに進行し、その摩耗粉がアーマチュアと固定鉄心との間のリング付近に堆積する。</p> <p>②-3 オリング付近に堆積した摩耗粉により、コイルに電圧が加わりアーマチュアが固定鉄心側に引き寄せられてもギャップが発生する。</p>
<p>③ 引き摺りの発生</p>

<p>③-1 残留ギャップが一定の厚さを超えると、保持電流となったときにコイルがアーマチュアを保持できなくなり、アーマチュアがパッドを押したまま運転する（ブレーキ引き摺り運転）。</p> <p>③-2 引き摺り運転により、パッドの摩耗が進行し、またコイルはアーマチュア側の輻射熱を受けて高温となりモールドが溶融する。</p> <p>③-3 パッドの摩耗により、ばねのストロークが長くなる分押付力が減少し、また摩擦係数が低下することによりブレーキ保持力が低下する。</p>
