改善箇所説明図

基準不適合発生箇所

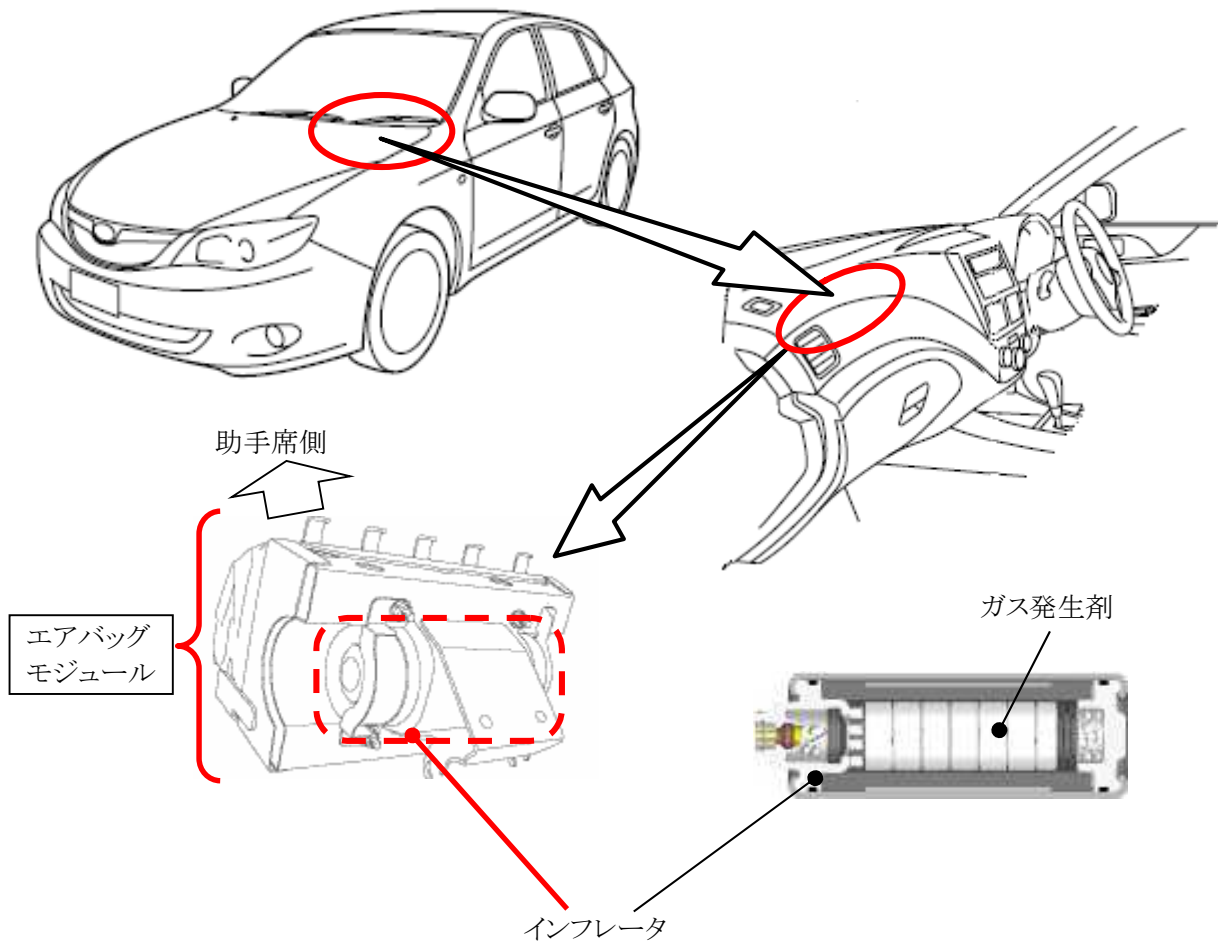
助手席用エアバッグのインフレーター(膨張装置)において、ガス発生剤の吸湿防止が不適切なため、温度および湿度変化の繰り返しによりガス発生剤が劣化することがある。このため、エアバッグ展開時にインフレーター容器が破損するおそれがある。

全車両、助手席用エアバッグモジュールを対策品に交換する。

なお、部品が供給できない場合には、暫定措置として、助手席用エアバッグの機能を停止し、助手席サンバイザ部に当該エアバッグが作動しない旨の警告を表示する。

エンジンルーム内の左ストラット取付け部の前方に黄色ペイントを3箇所塗布する
