改善箇所説明図

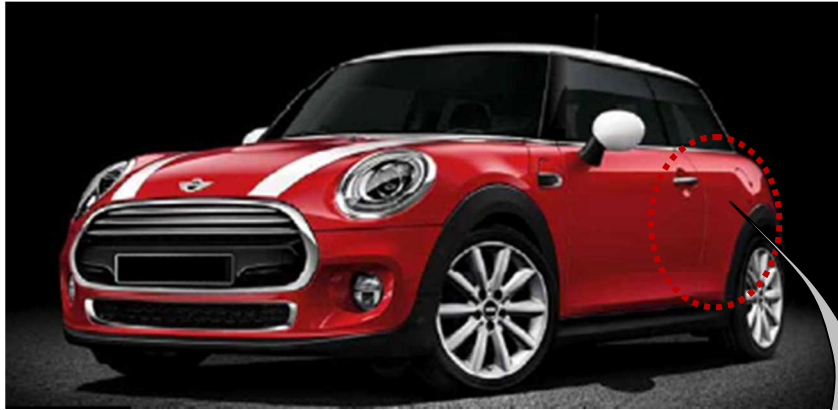
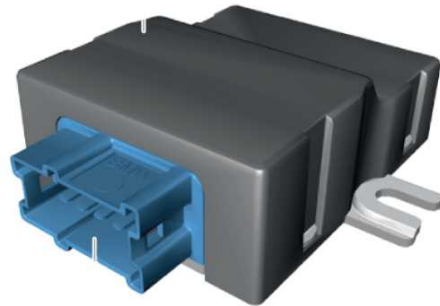
不具合発生箇所
フューエル ポンプ
コントロール ユニット

フューエルポンプコントロールユニットの回路設計が不適切なため、結露によって短絡が発生すると回路内の素子に過大な電流がかかることがある。そのため、素子が破損してフューエルポンプが作動しなくなり、最悪の場合、走行中にエンジンが停止するおそれがある。

全車両、フューエルポンプ コントロール ユニットの対策品と交換する。
