改善箇所説明図

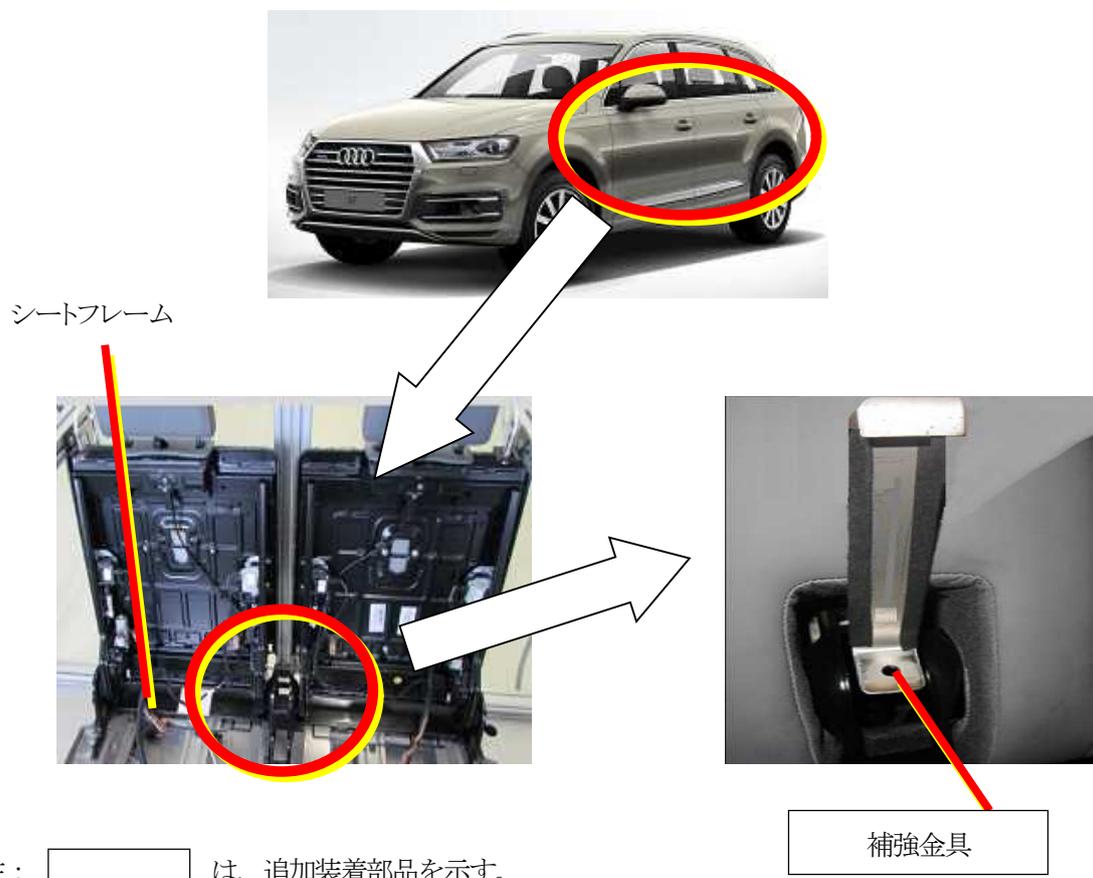
注： は、追加装着部品を示す。

3列目の座席において、シートフレームの製造が不適切なため、強度が不足しているものがある。そのため、衝突した場合にシートフレームが変形するおそれがある。

全車両、シートフレームに補強金具を装着する。

識別：車両識別プレートの下側に、青色で直径5mm程度のマークを塗布する。
