改善箇所説明図

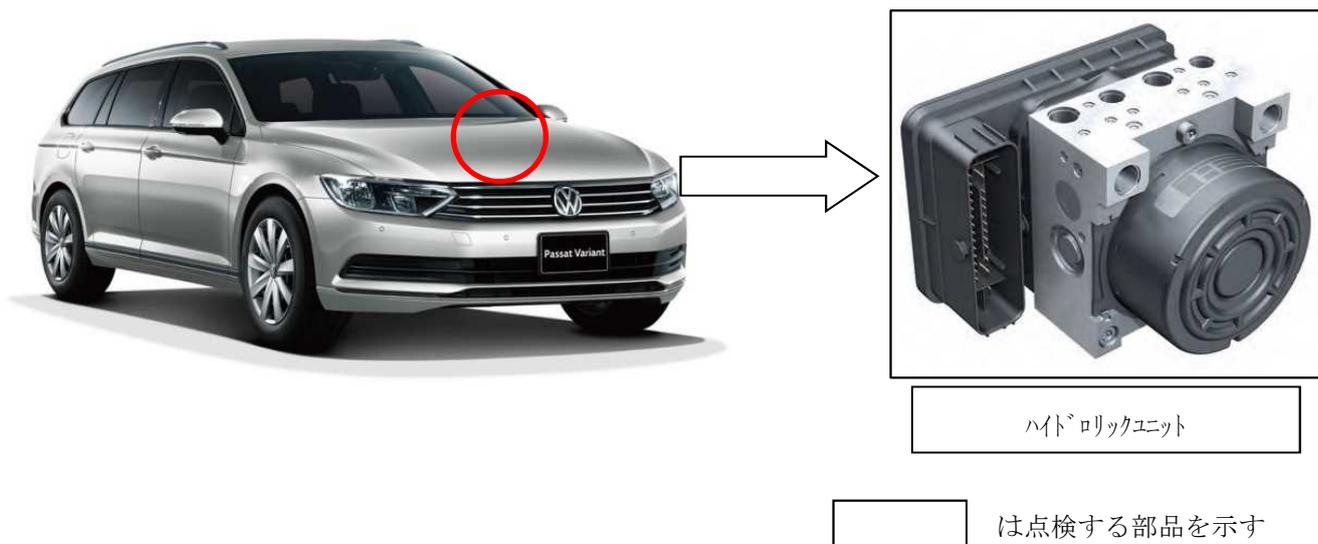
不具合発生箇所

横滑り防止装置（ESC）の油圧調整を行うハイドロリックユニットにおいて、ユニット本体のピストン部の穴開け加工が不適切なため、ピストンの作動時の摺動抵抗によってピストンが正常に作動しないことがある。そのため、横滑り時の油圧制御が正しく行われず、最悪の場合、走行安定性が損なわれるおそれがある。

全車両、ハイドロリックユニットの生産ライン識別番号を確認し、問題のラインで製造されたものは良品と交換する。

識別: キャンペーンステッカーに「45E4、日付(西暦・月・日の順)、ワークショップスタンプ」を記入し、スペアタイヤ収納部左側面に貼りつける。
