改善箇所説明図

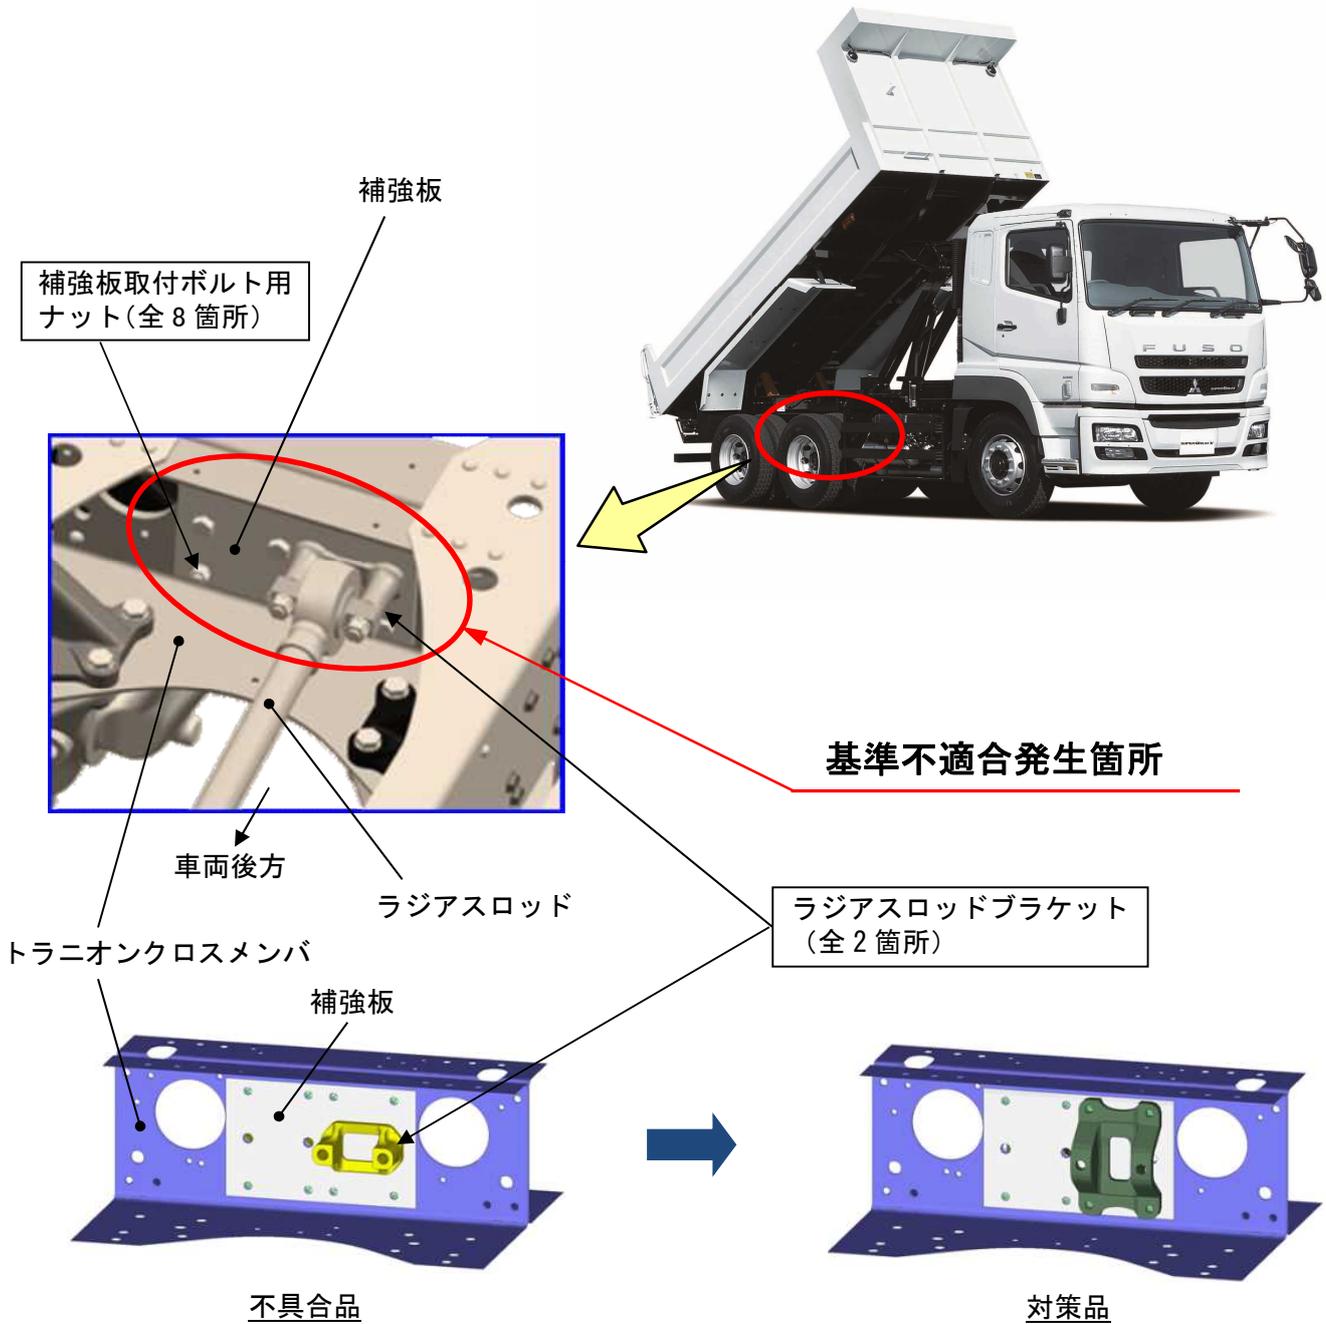
後2軸式リーフサスペンション仕様の大型トラックにおいて、トランオンクロスメンバに装着されているラジアスロッドブラケットの形状が不適切なため、走行時のラジアスロッド入力によりクロスメンバが変形し、クロスメンバと補強板をとめているボルトが緩むものがある。そのため、そのままの状態で使用を続けると、ボルトが折損するとともに、クロスメンバと補強板に亀裂が生じて、最悪の場合、ラジアスロッド締結部品がクロスメンバから外れ、走行安定性が損なわれるおそれがある。

改善措置の内容
 ラジアスロッドブラケットと取付ナットを対策品に交換し、ボルトを新規のトルクで締め直す。また、クロスメンバと補強板を点検し、亀裂が生じていた場合、クロスメンバは補修し、補強板は良品に交換する。
