改善箇所説明図

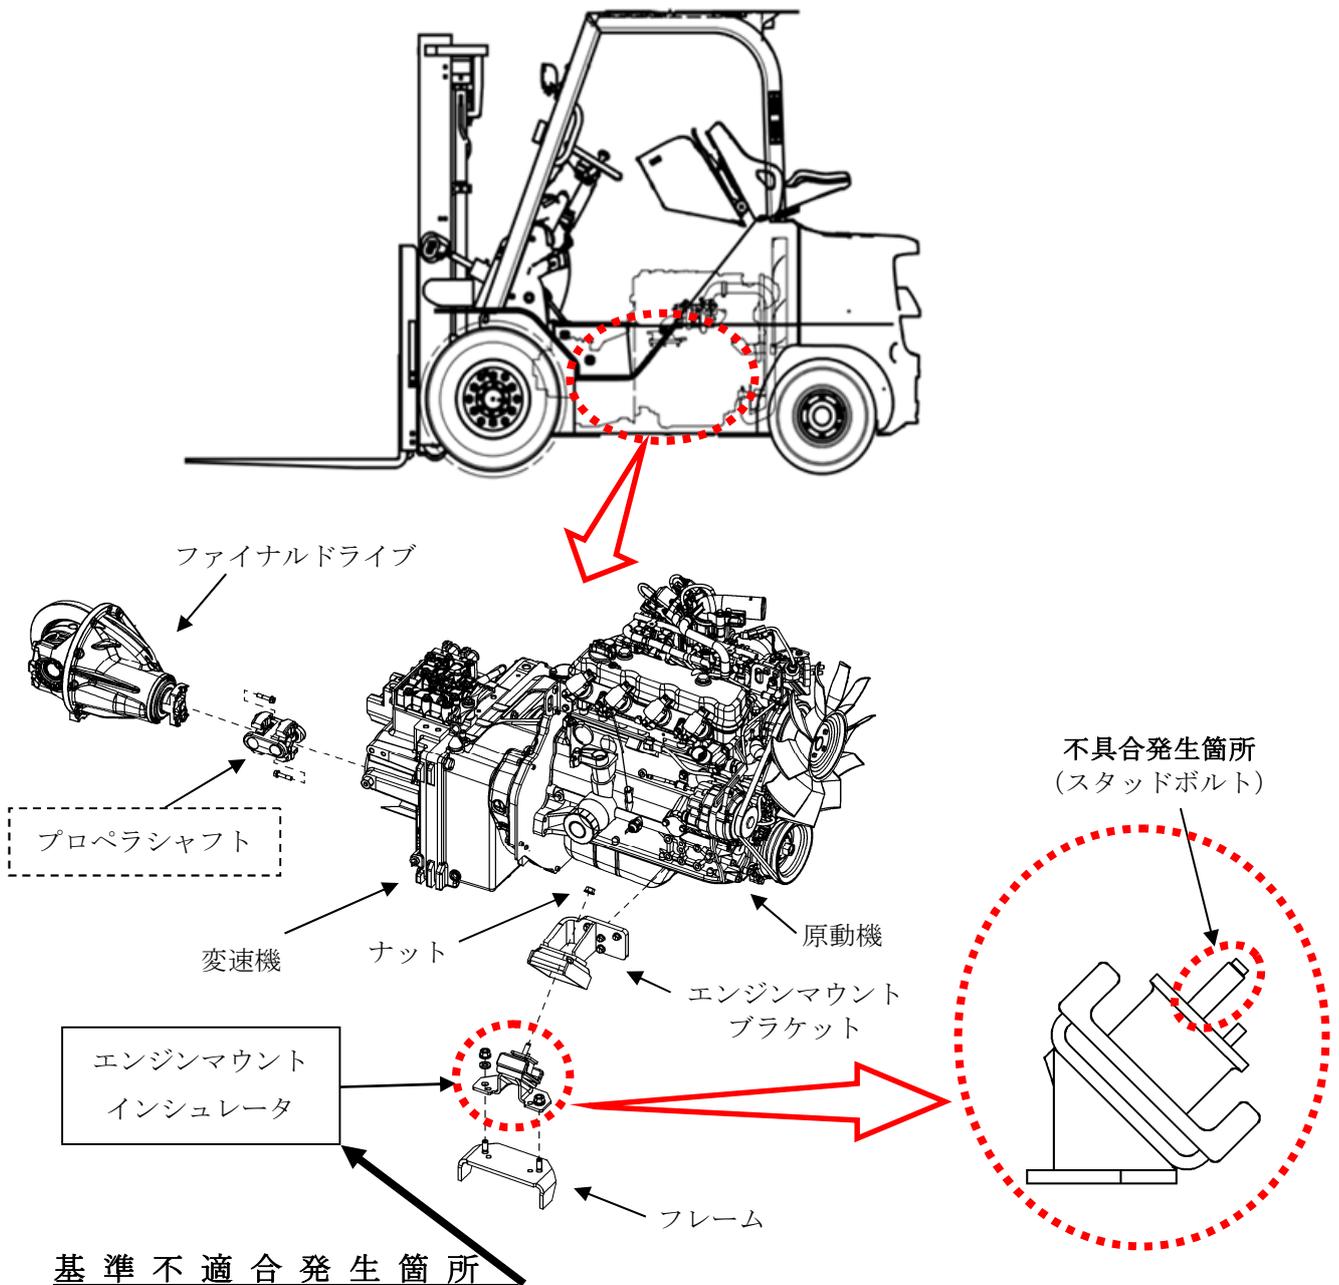
基準不適合発生箇所

フォークリフトのエンジンマウントインシュレータにおいて、スタッドボルトの熱処理が行われていないため、強度が不足している。そのため、規定トルクでナットを締め付けると当該ボルトが伸びて軸力が低下し、そのままの状態で使用を続けると、エンジンの振動等によりナットが緩み、最悪の場合、ナットが外れてエンジンが傾き、プロペラシャフトが破損して走行不能となるおそれがある。

改善内容
 全車両、エンジンマウントインシュレータを良品に交換する。なお、プロペラシャフトを点検し、損傷している場合は、交換する。
