改善箇所説明図

代表型式：UDS-KRC011

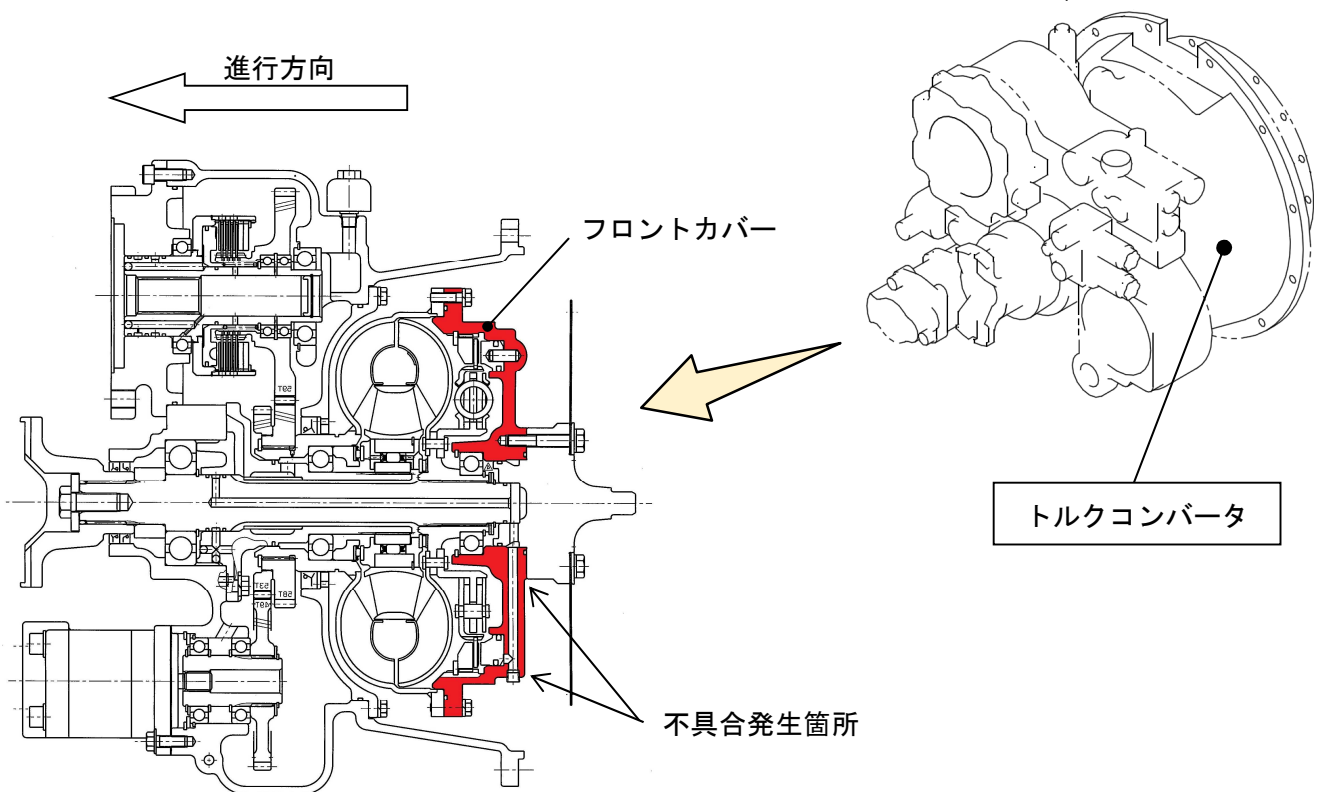
(トルクコンバータ断面図)

ホイール・クレーンの動力伝達装置において、トルクコンバータのフロントカバーの製造が不適切なため、当該カバーの強度が不足しているものがある。そのため、走行時の油圧により亀裂が生じ、そのままの状態で使用を続けると、亀裂が進展してトルクコンバータオイルが漏れて警告灯が点灯し、最悪の場合、走行不能となるおそれがある。

全車両、トルクコンバータを良品に交換する。

注：□ は、交換部品を示す。

識別：トルクコンバータ銘板下部の白ペイントにより識別する。
