「熊本地震における建築物被害の原因 分析を行う委員会」報告書のポイント

国土交通省 住宅局

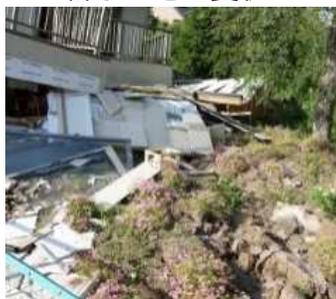
- 新耐震基準導入以降で倒壊した建築物（83棟）のうち、建築物の状況が把握できなかったもの（6棟）を除いた77棟について、被害要因分析を行った。
- 分析の結果、被害要因として、著しい地盤変状の影響（2棟）、隣接建物の衝突による影響（1棟）、蟻害（2棟）、現行規定の仕様となっていない接合部（73棟）が確認できた。また、震源や地盤の特性に起因して局所的に大きな地震動が建築物に作用した可能性があるもの*も一定数あった。（被害要因の重複含む）
- また、接合部の仕様を明確化した平成12年6月以降に建築されたもので倒壊したものの（7棟）のみで見ると、被害要因は、現行規定の仕様となっていない接合部（3棟）、著しい地盤変状の影響（1棟）、震源や地盤の特性に起因して局所的に大きな地震動が建築物に作用した可能性があるもの*（3棟）であった。

<著しい地盤変状>

⇒ 新耐震基準導入以降のものについては、接合部の仕様が不十分であったものに倒壊が多く見られたことから、こうしたものの被害の抑制に向けた取り組みが必要。なお、地盤の影響については、引き続き調査を行う。

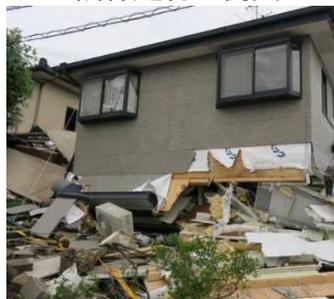
<隣棟建物の衝突>

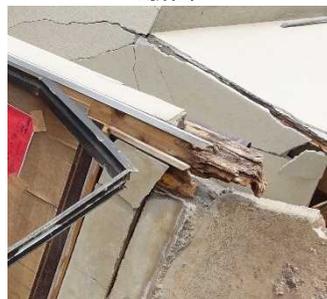
<蟻害>

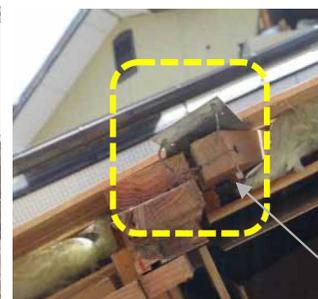
<現行規定の仕様となっていない接合部>

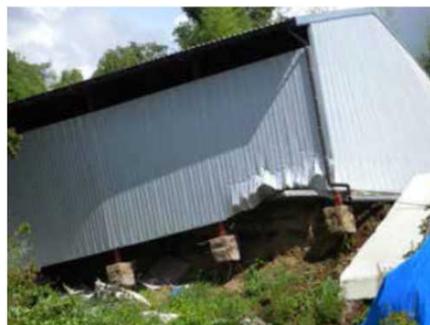
- 新耐震基準導入以降に建築された鉄骨造建築物で倒壊したものは、地盤・擁壁の崩壊（2棟）によるもの、隣接建築物の衝突（2棟）によるもの、接合部の溶接不良など新耐震基準を満たしていないものであった。
- 鉄筋コンクリート造建築物は、新耐震基準導入以降で倒壊が確認されたものはなかった。

<S造：地盤の崩壊>

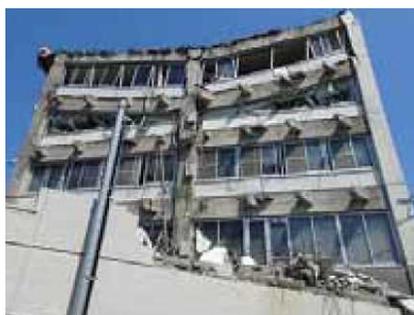
<RC造：旧耐震建築物①>

⇒ 旧耐震基準の鉄骨造・鉄筋コンクリート造建築物について、耐震化の一層の促進を図ることが必要。

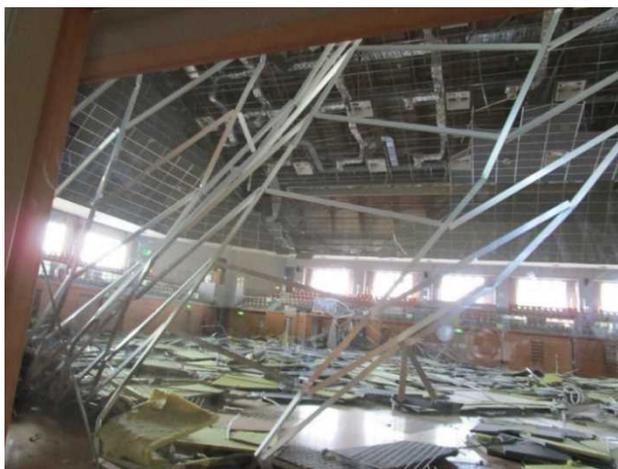
○ 現行基準に適合していない特定天井について、接合部の耐力不足等による落下が見られた。

<吊り天井の落下>

⇒ 基準義務付け前に設置された特定天井について、引き続き耐震化の促進を図ることが必要。

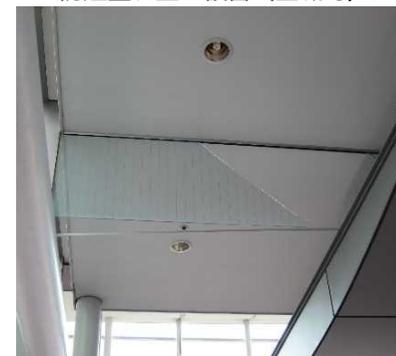
<防煙垂れ壁の被害（益城町）>

⇒ 防災拠点となる建築物については、機能継続に係る対策が必要。
