## 改善箇所説明図

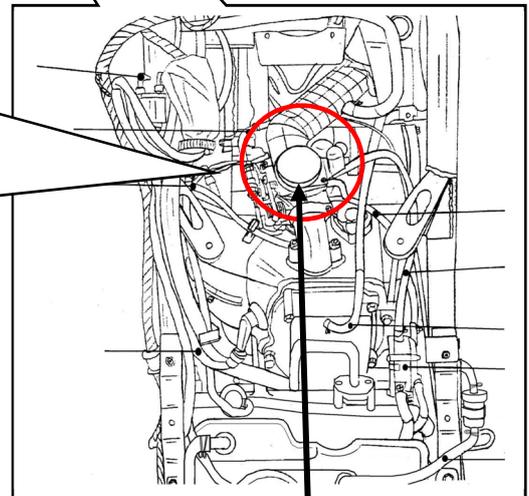
基準不適合発生箇所

〔キャブレターのスロットルバルブにおいて、キャブレターボディの形状が適切のため、リターンスプリングがキャブレターボディから外れることがある。そのため、そのままの状態で使用を続けると、スロットルバルブが戻らず、エンジン回転が下がらなくなるおそれがある。〕

全車両、キャブレターを対策品に交換する。

対策後の識別：対策品のキャブレターASSYに青ペイントする
