## 改善箇所説明図

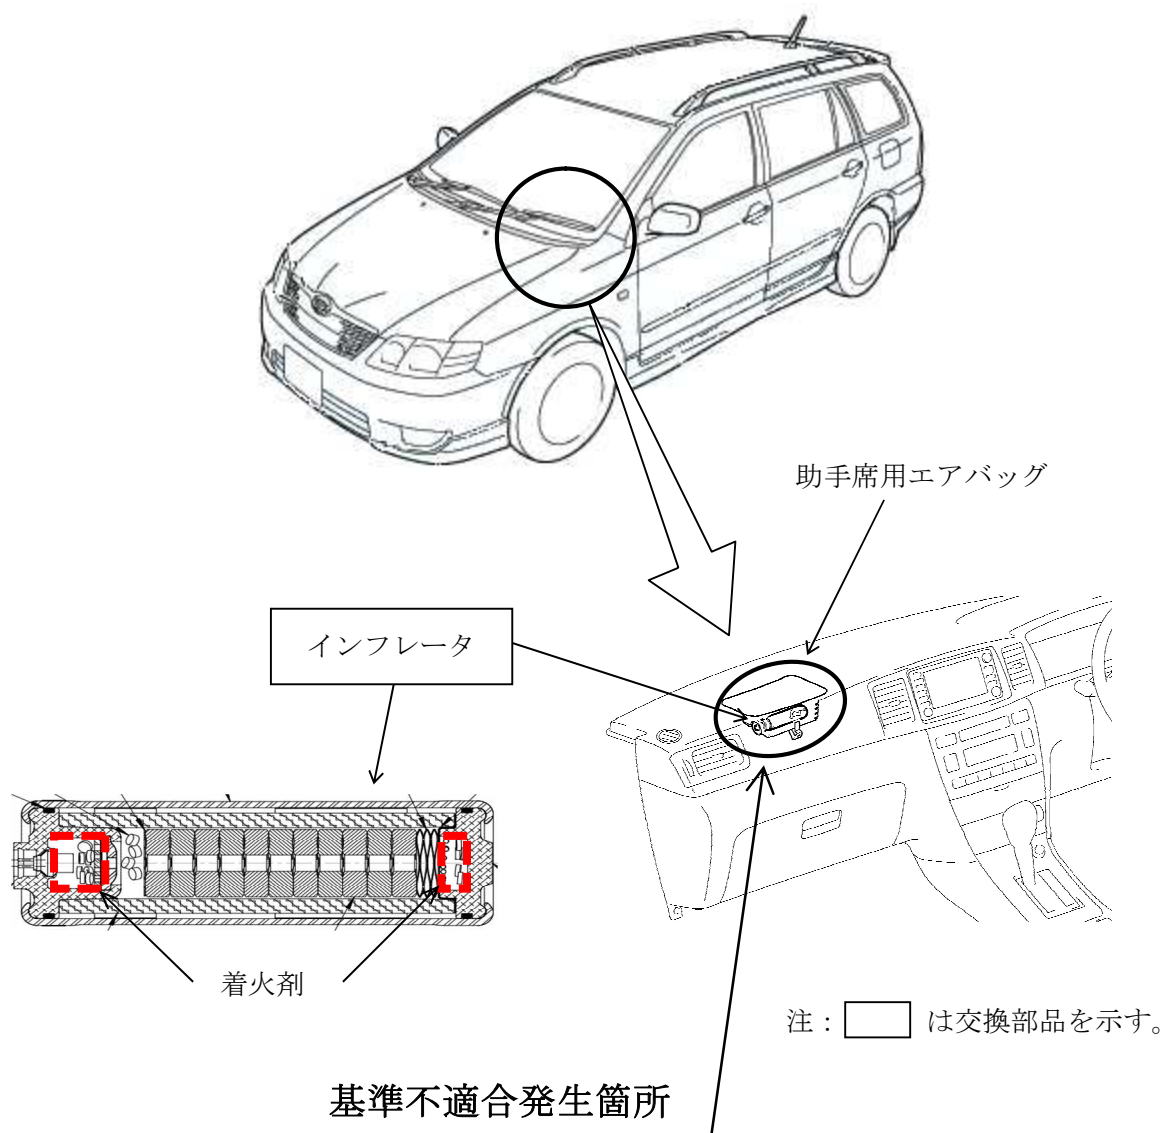
助手席用エアバッグのインフレーター（膨張装置）において、着火剤充填工程での設備停止時の処置が不適切なため、充填量が少ないものがある。このため、エアバッグ作動時に正常に展開しないおそれがある。

全車両、エアバッグインフレーターを良品と交換する。

識別：改善済車両には車台番号打刻の番号1桁目上部に黄色ペイントを塗布する。
