改善箇所説明図

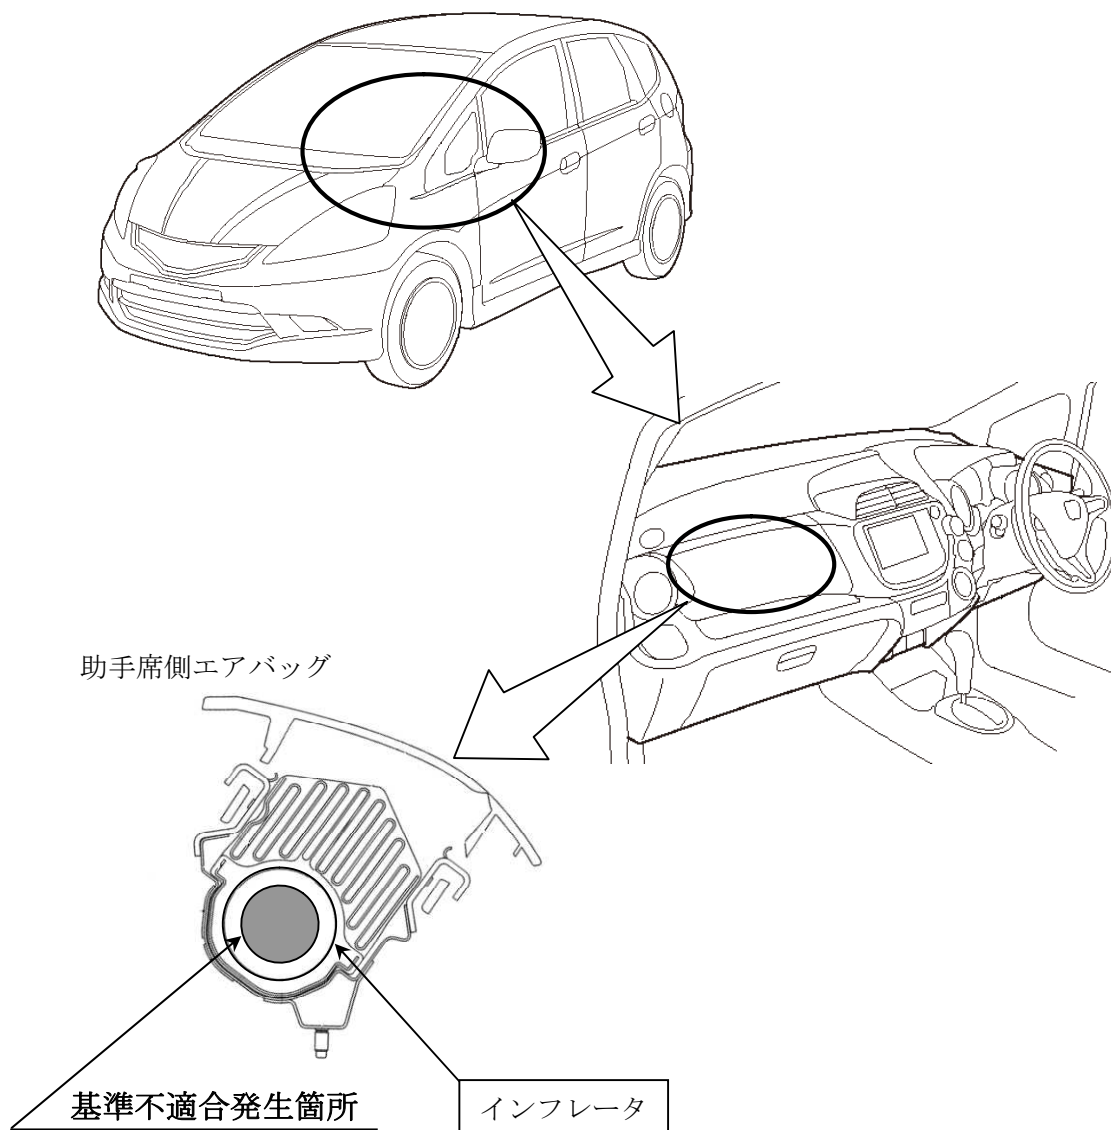
助手席側のエアバッグのインフレーター（膨張装置）において、環境温度および湿度変化の繰り返しによりガス発生剤が劣化することがある。そのため、エアバッグ展開時にインフレーター内圧が異常上昇して、インフレーター容器が破損するおそれがある。

全車両、助手席側エアバッグのインフレーターを対策品と交換する。

なお、部品が供給できない場合には、暫定措置として助手席側エアバッグの機能を停止するとともに、助手席サンバイザ部に当該エアバッグが作動しない旨の警告を表示する。

識別：助手席側ドアストライカー下部ボルト頭部に黄色ペイントを塗布する。
