改善箇所説明図

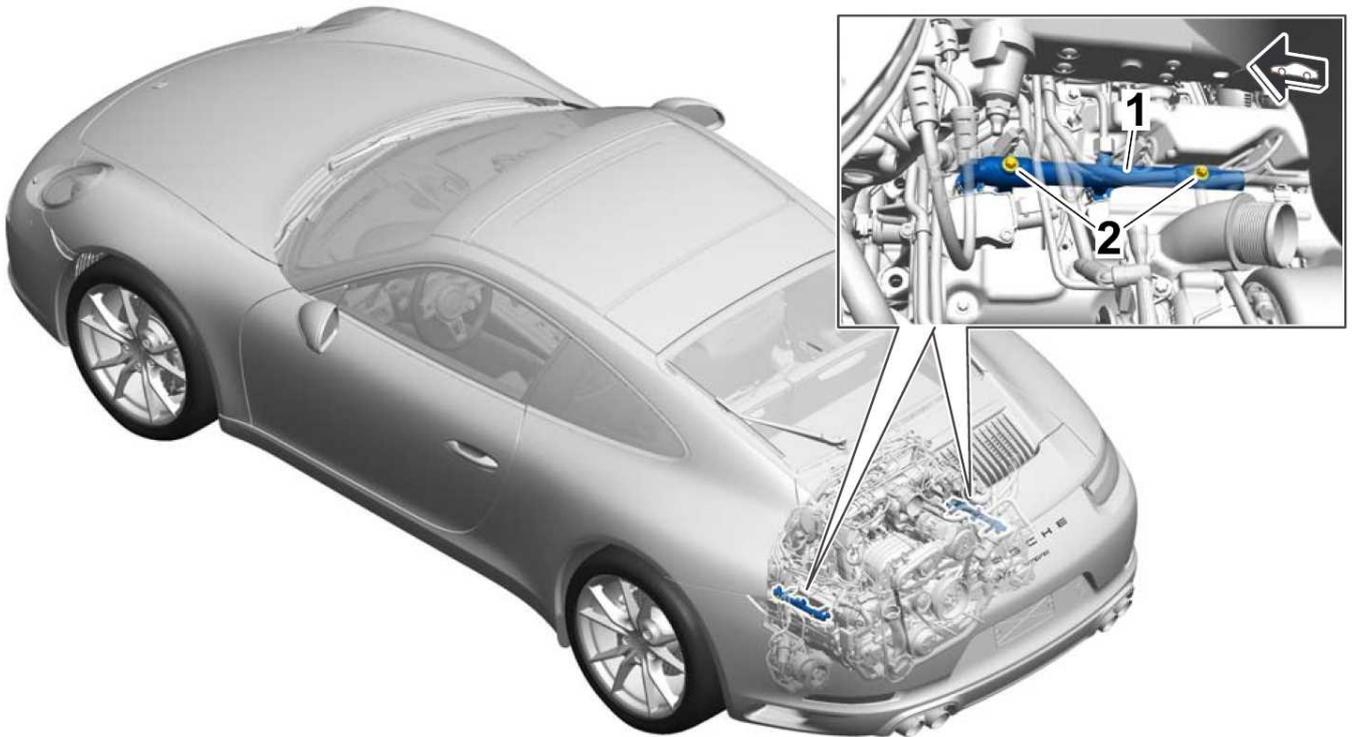
- 1 : 燃料配管 (デリバリパイプ)
- 2 : 燃料配管取付ボルト

燃料配管(デリバリパイプ)の取付ボルトの耐食性が不足しているため、取付ボルトが応力腐食によって折損することがある。そのため、燃料配管と燃料噴射装置の接続部に隙間が生じ、燃料が漏れるおそれがある。

全車両、燃料配管取付ボルトを対策品と交換する。
