改善箇所説明図

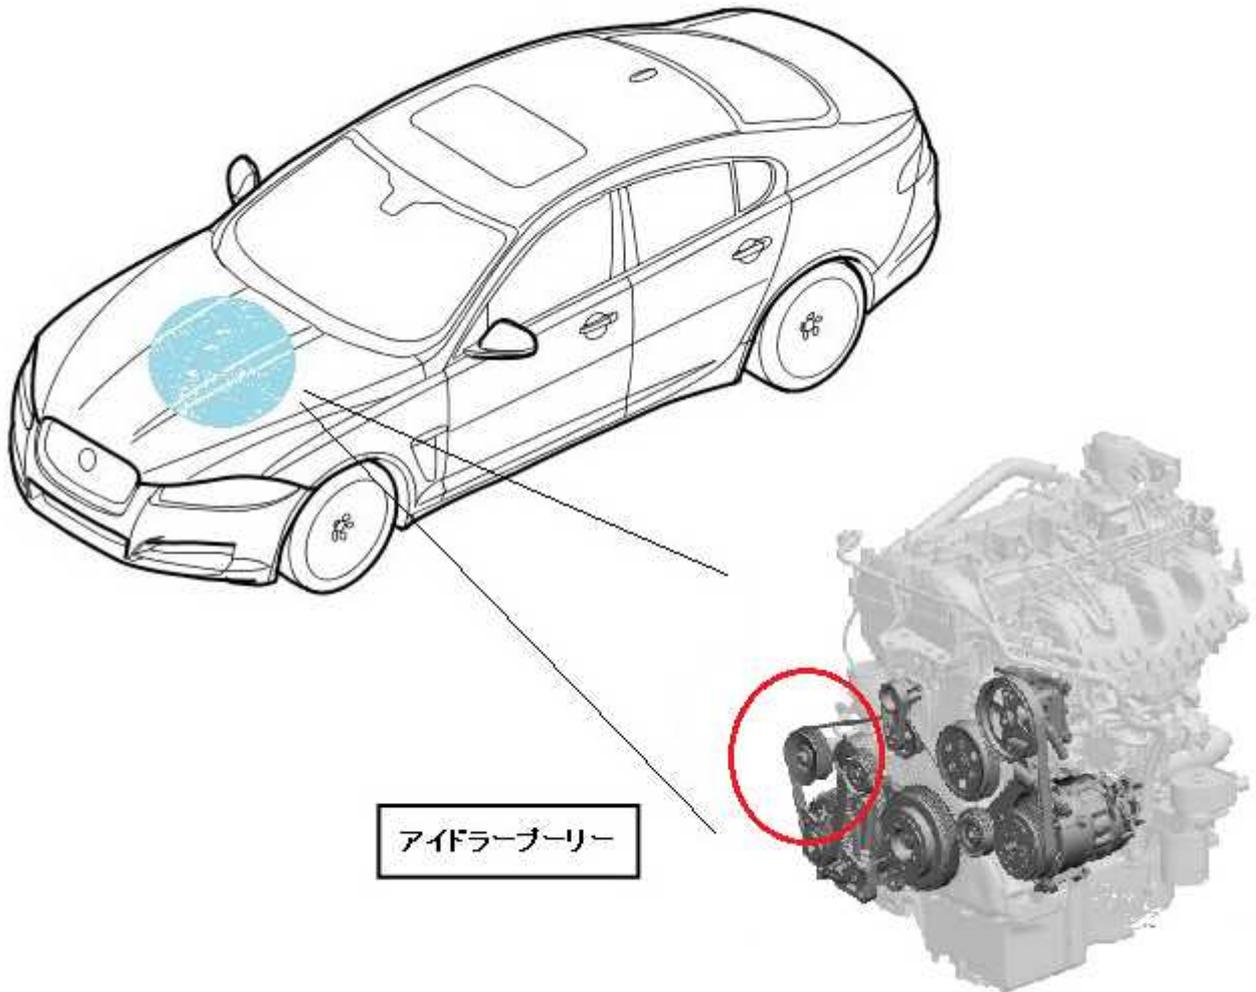
基準不適合発生箇所

原動機の補機駆動ベルトのアイドラプーリーにおいて、製造時に設計で指示されていない塗装をしているため、使用過程で塗装が薄くなり取付ボルトの締結力が低下することがある。そのため、取付ボルトが緩み、そのままの状態で使用を続けると、取付ボルトが破断し、プーリーが脱落してパワーステアリングのアシスト力が失われ、ハンドルの操作力が増大するおそれがある。

全車両、アイドラプーリーを良品と交換する。
