## 改善箇所説明図

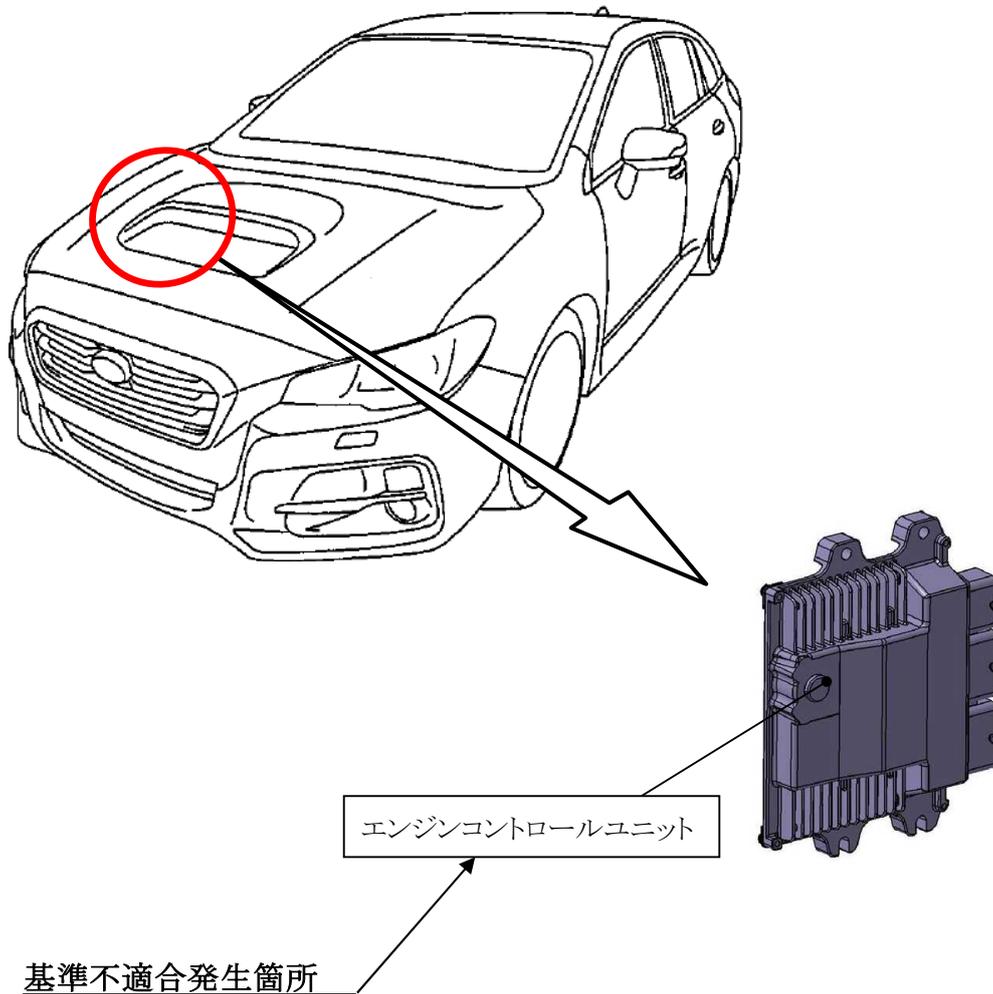
原動機において、エンジンコントロールユニットのプログラムが不適切なため、吸入空気温度が高い状態で点火時期や燃料噴射、過給圧が適正に制御ができず、異常燃焼を起こすことがある。そのため、シリンダー内の圧力が異常に上昇しコンロッドが折損、最悪の場合、シリンダーブロックが損傷してエンジンオイルが漏れ、火災に至るおそれがある。

注:  は制御プログラムを書き換える部品を示す。

全車両、エンジンコントロールユニットの制御プログラムを書き換える。

打刻車台番号の1桁目上に黄色ペイントを塗布する。
