改善箇所説明図①

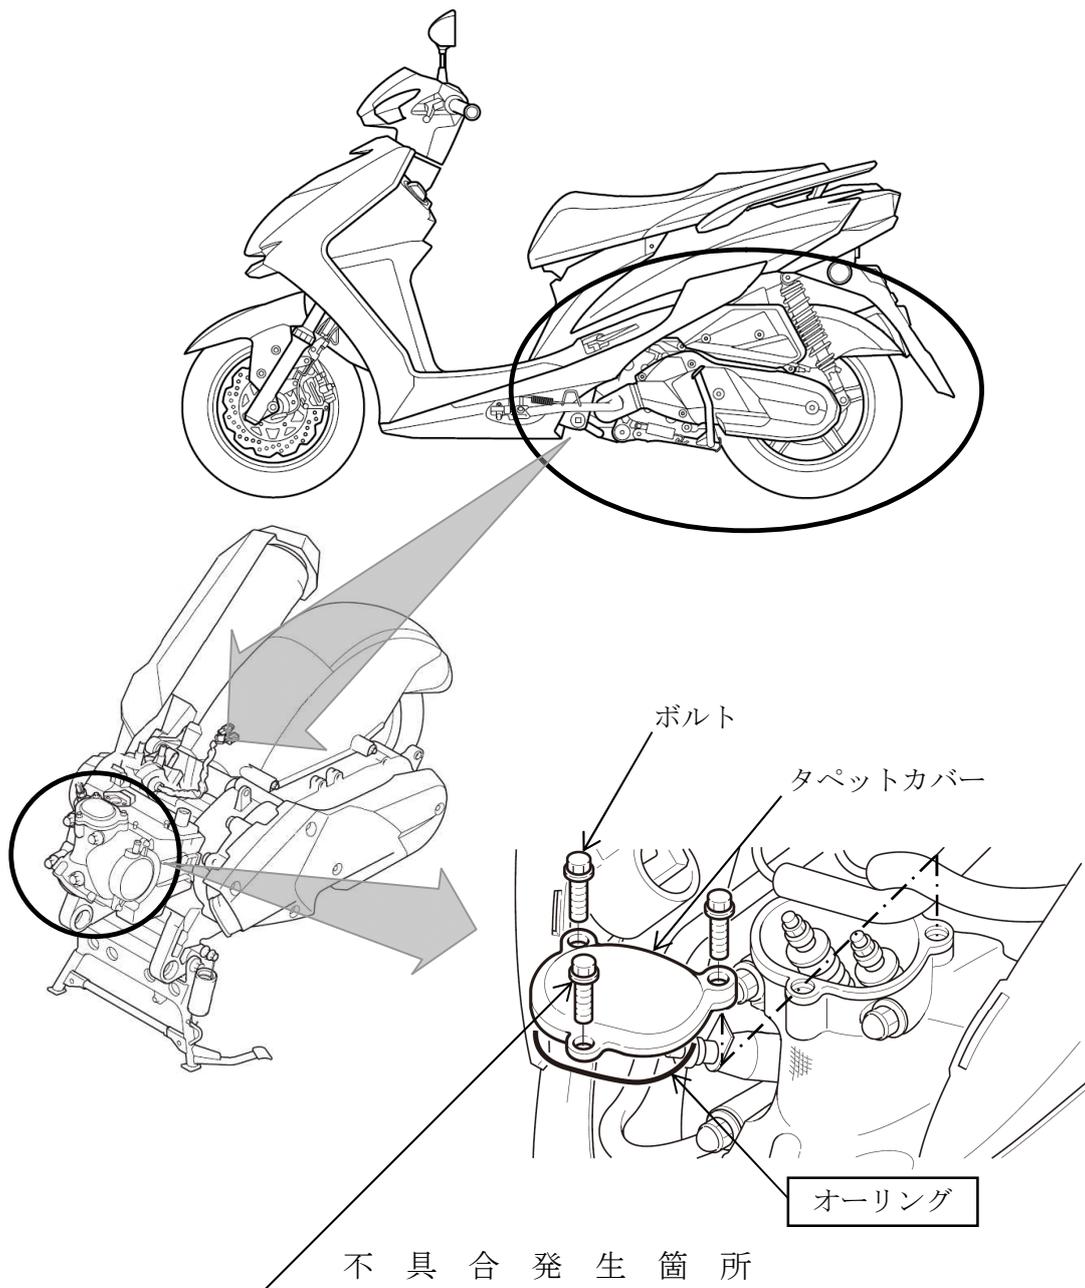
原動機の製造が不適切なため、タペットカバーの締め付けボルトの締め付けが不足しているものがある。そのため、タペットカバーからエンジンオイルが漏れ、最悪の場合、原動機が焼き付き、走行不能となるおそれがある。

改善の内容：全車両、タペットカバーの締め付けボルトを確認し、緩んでいるものは正規に締め付ける。

識別：サイドスタンド取り付け部付近に白ペイントを塗布する。
