# 改善箇所説明図

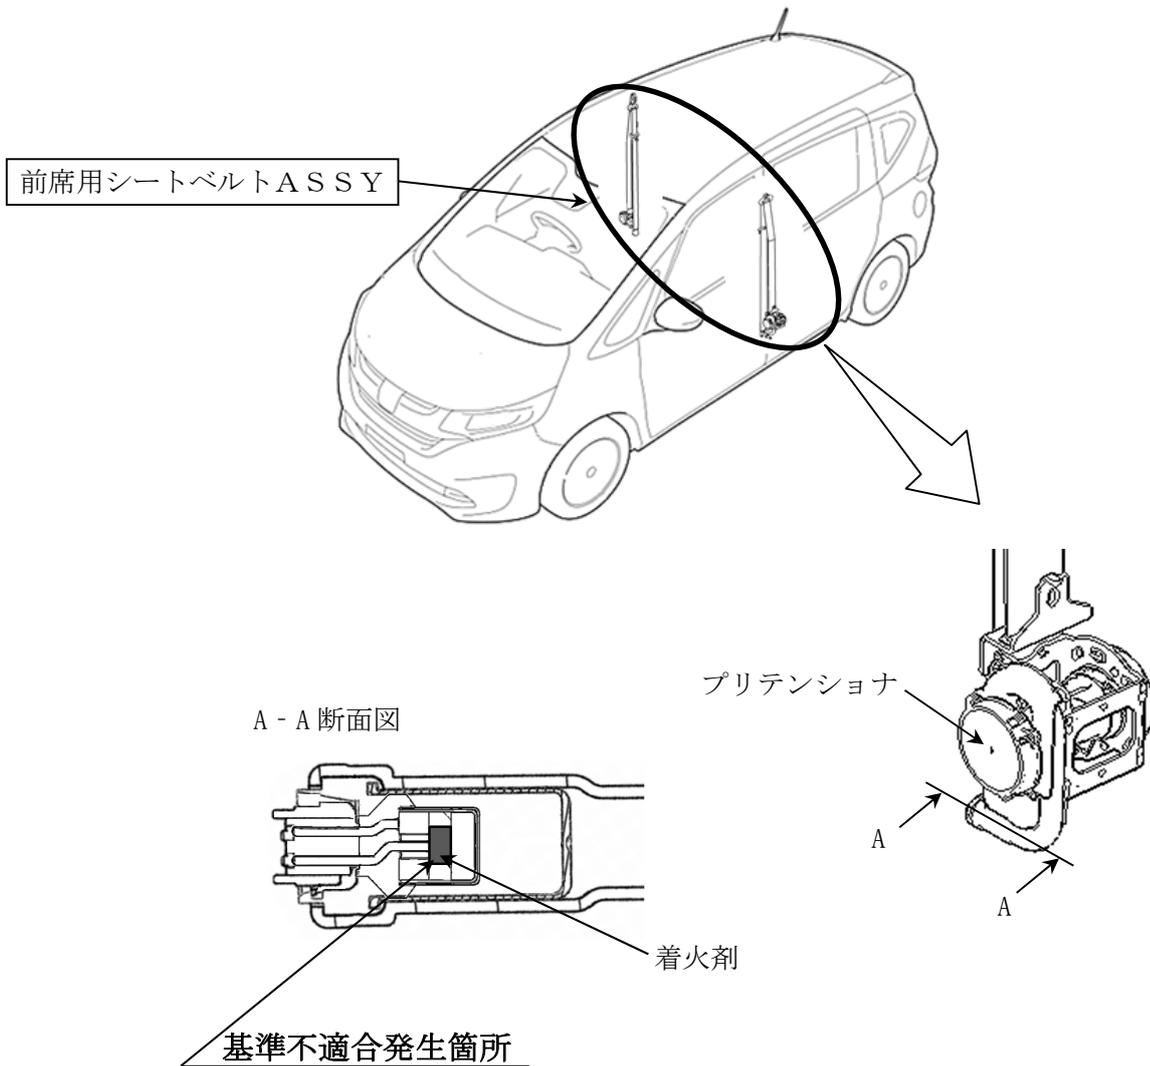
前席用シートベルトのプリテンショナにおいて、シートベルト巻取り機構を作動させる着火剤の配合量の設定が不適切なものがある。そのため、衝突時に正常に着火剤が着火せず、プリテンショナが作動せずシートベルトを引き込まないおそれがある。

全車両、左右または片側の前席用シートベルトASSYを良品と交換する。

識別：頭部が緑色ペイントされているボルトで、前席用シートベルト下側アンカーを締め付ける。
