改善箇所説明図

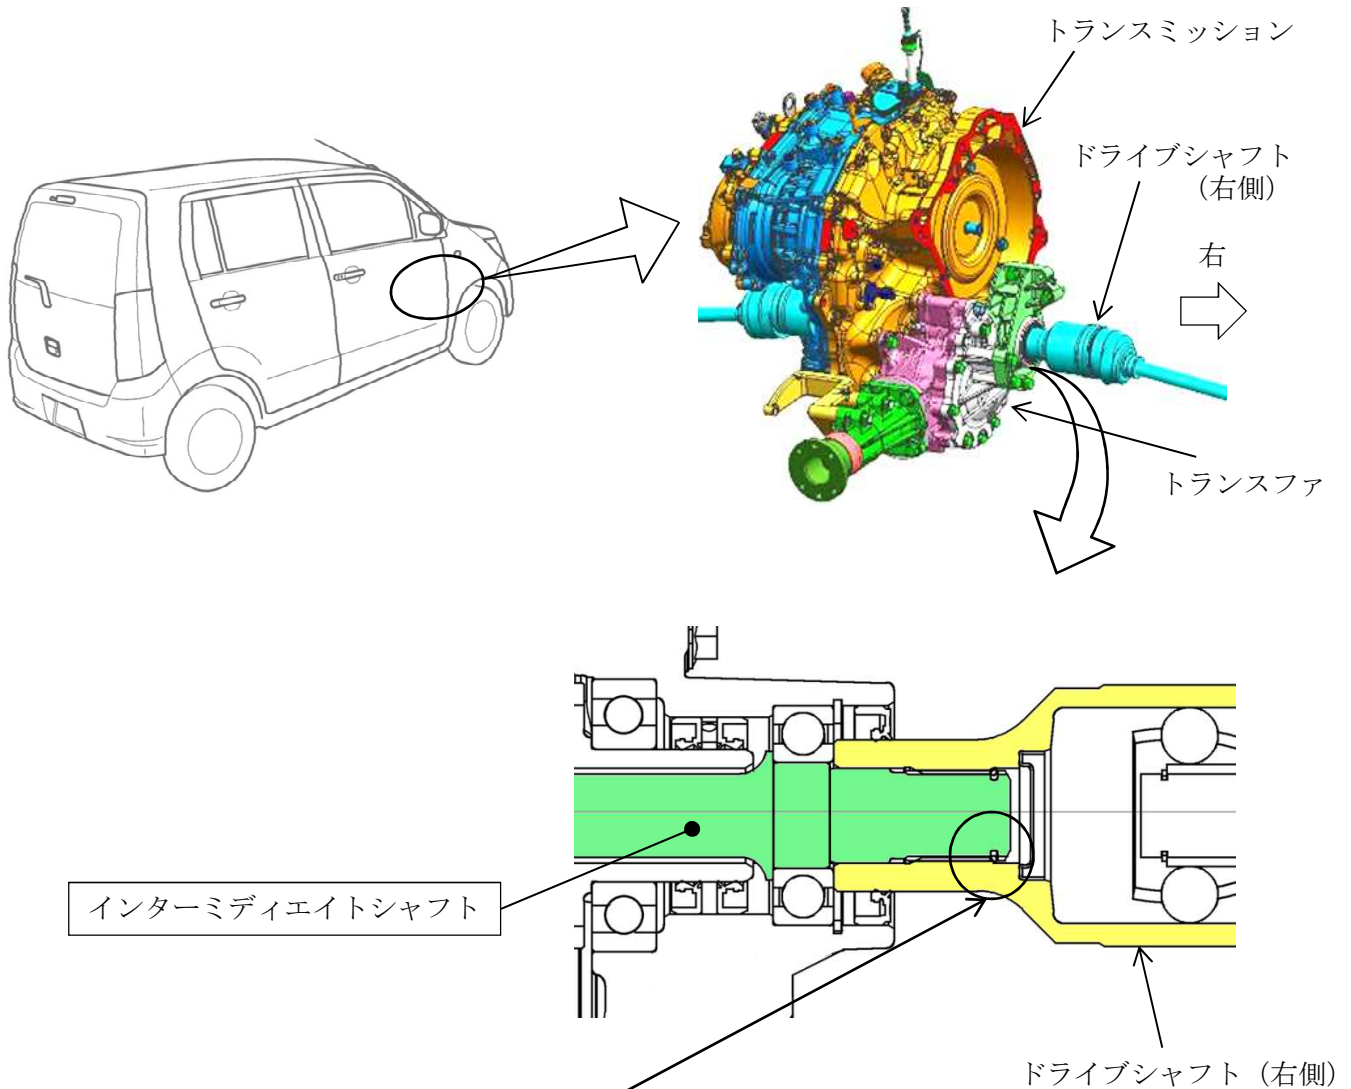
四輪駆動車のトランスファにおいて、トランスファ内のインターミディエイトシャフトの設計が不適切なため、右側ドライブシャフトが正しく嵌合していないものがある。そのため、段差乗り越え等の大きな衝撃が加えられた場合、ドライブシャフトが抜け、異音、オイル漏れの発生や加速不良となり、最悪の場合、走行不能や駐車中に車両が動き出すおそれがある。

全車両、トランスファ内のインターミディエイトシャフトを対策品と交換する。

識別：ID プレートに青色のシールを貼付する。
