改善箇所説明図 ①

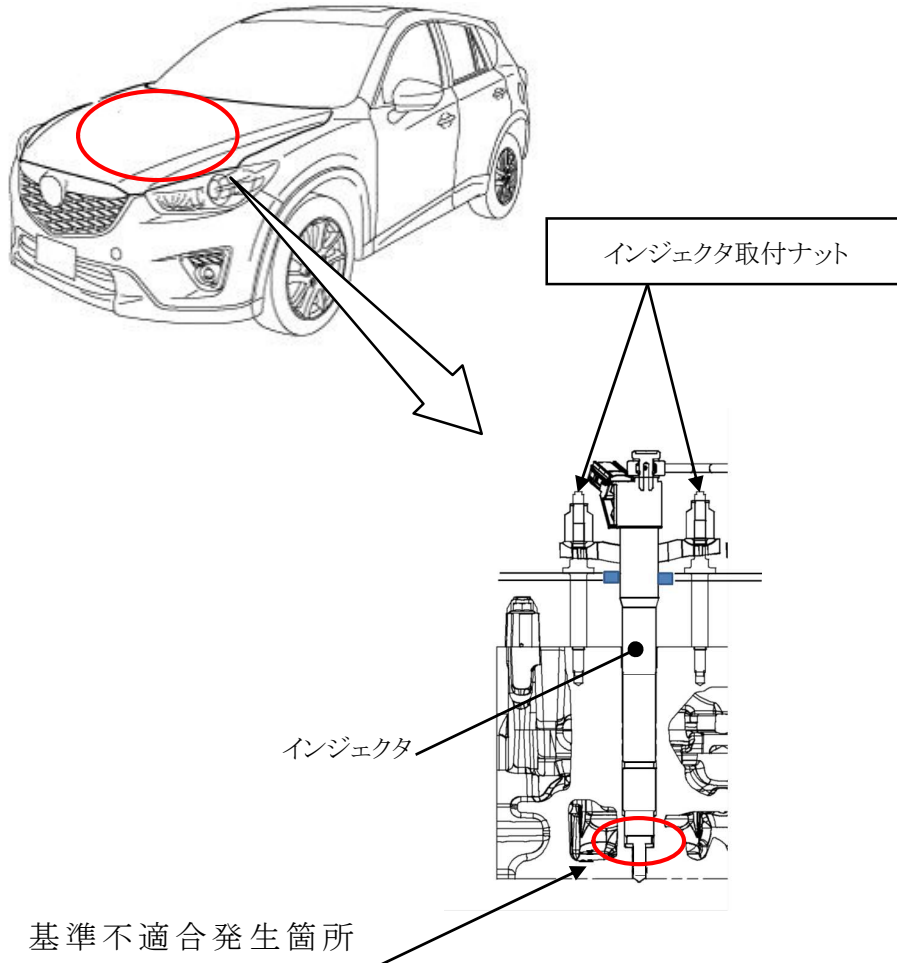
ディーゼルエンジンにおいて、インジェクタ取付ナットの締結力が不適切なため、インジェクタガスケットの面圧が低下することがある。そのため、燃焼ガスがシリンダーヘッドに吹き抜け、エンジンオイルが炭化し、炭化したエンジンオイルがオイルストレーナを詰まらせ、油圧低下により警告灯が点灯し、そのまま使用を続けると、エンジンが焼き付き、最悪の場合、エンストに至るおそれがある。

全車両、インジェクタ取付ナットを増し締めする。また、油圧を点検し、油圧に異常が確認された場合は、エンジン内部を洗浄し、オイルストレーナとエンジンオイルを交換する。

識別：左リヤ・ドア・ロア・ヒンジ取付ボルト(上側)の頭に白ペンを塗布する。
