# 改善箇所説明図(1)

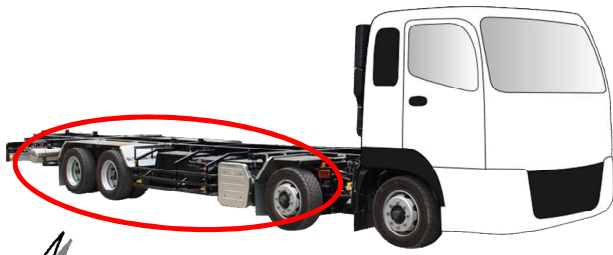
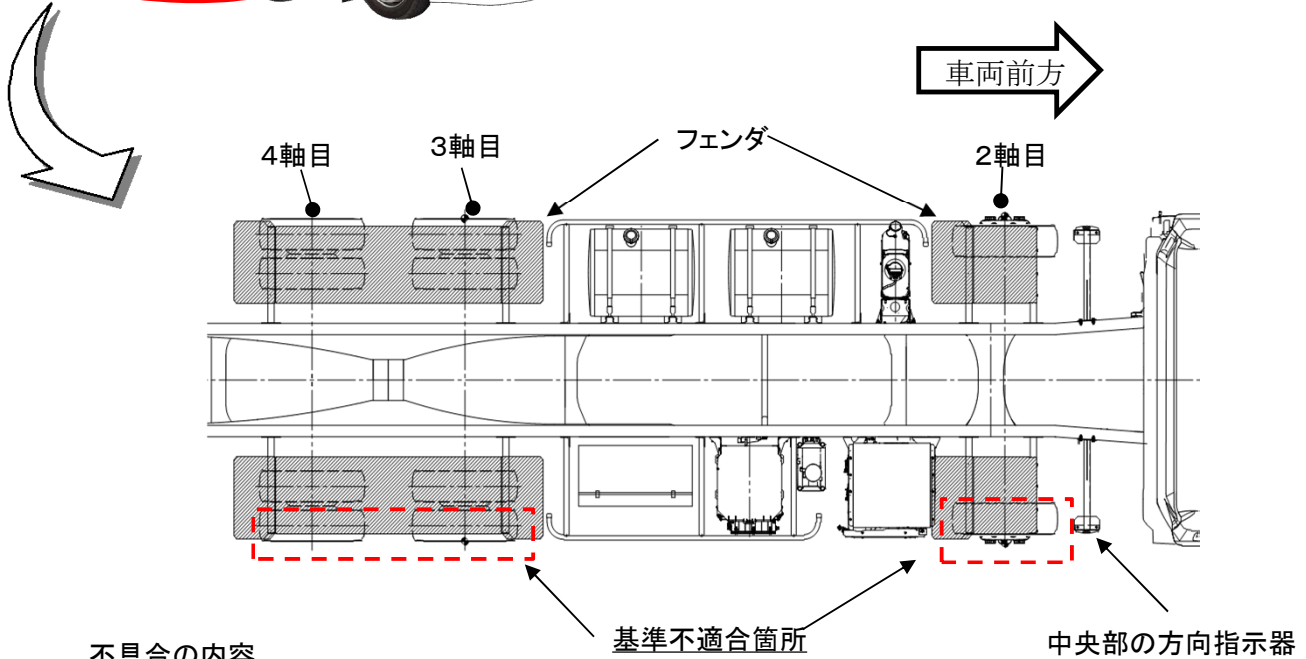
4軸コンテナ専用車において、2軸目および3、4軸目の上部フェンダの形状が不適切なため、回転部分が当該部位から突出している。そのため、保安基準第18条の基準に適合しない。

車両によって改善内容が異なることから次のうち必要な改善を行う。

- ① 2軸目のフェンダに回転部分が突出しないように対策品を追加し、中央部の側面方向指示器の取付部にスペーサを取り付ける。
- ② 右側巻込防止装置の長さを変更する。
- ③ 巻込防止装置の取付部にスペーサを取り付ける。
