改善箇所説明図

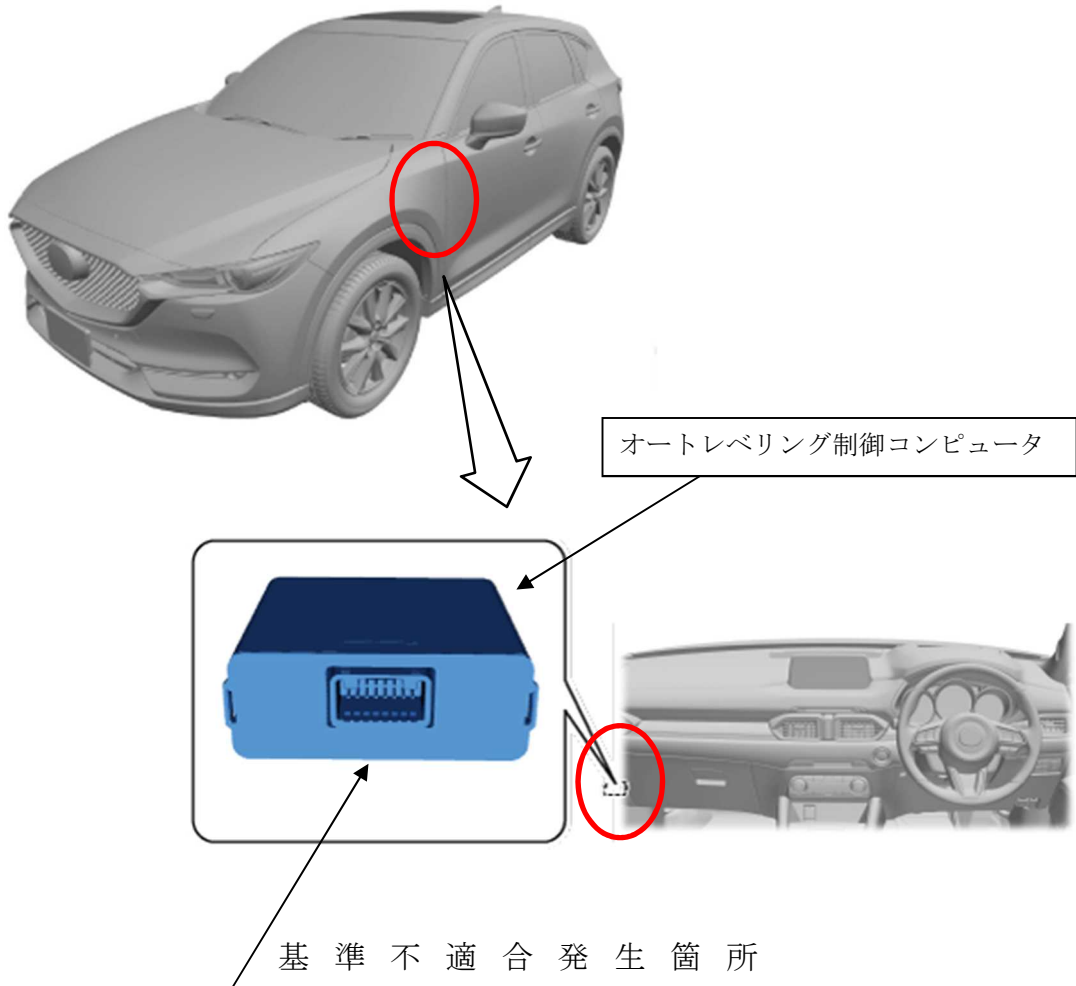
前照灯において、車両姿勢が変化しても前照灯の光軸を自動調整するオートレベリング制御コンピュータのプログラムが不適切なため、全ての座席に乗員が着席する等により車両が後ろに傾いた際に、光軸が正しく調整できないことがある。そのため、光軸が上方向にずれて、対向の運転者が眩惑するおそれがある。

全車両、オートレベリング制御コンピュータを対策品と交換し、車両姿勢角の初期設定と前照灯の光軸を調整する。

識別：左リヤ・ドア・アッパー・ヒンジ取付けボルト(下側)の頭に白ペンを塗布する。
