改善箇所説明図

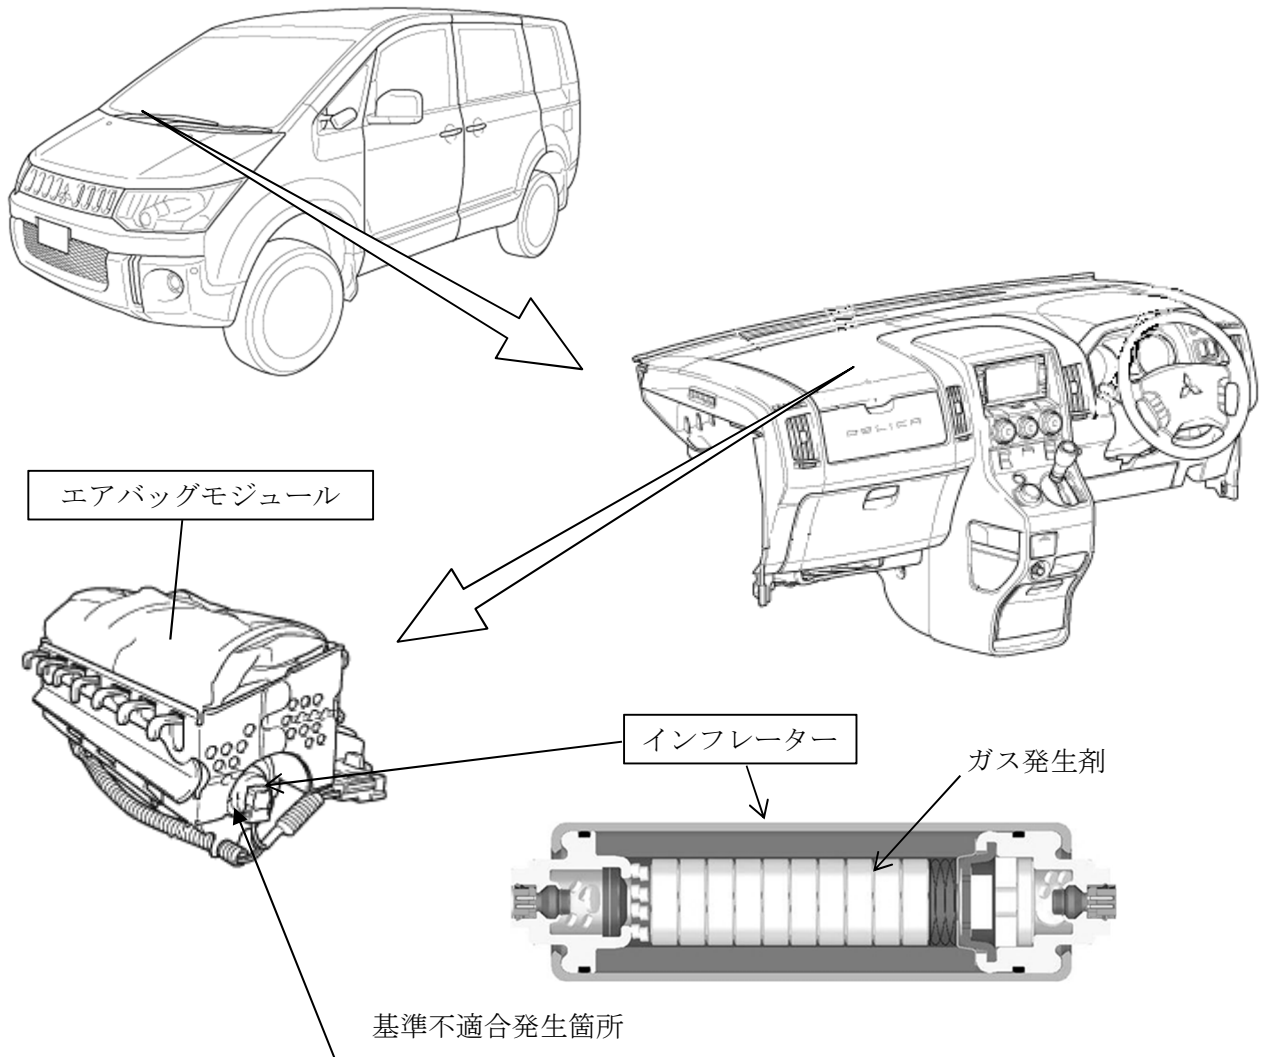
助手席用エアバッグのインフレーター(膨張装置)において、ガス発生剤の吸湿防止が不適切なため、温度および湿度変化の繰り返しによりガス発生剤が劣化することがある。このため、エアバッグ展開時にインフレーター容器が破損するおそれがある。

注：図中の 内は、交換する部品を示す。

全車両、エアバッグインフレーターまたはエアバッグモジュールを対策品と交換する。なお、交換用部品の準備に時間を要することから、部品が供給できない場合には、暫定措置として助手席用エアバッグの機能を停止するとともに、助手席サンバイザー一部に当該エアバッグが作動しない旨の警告を表示する。
