改善箇所説明図

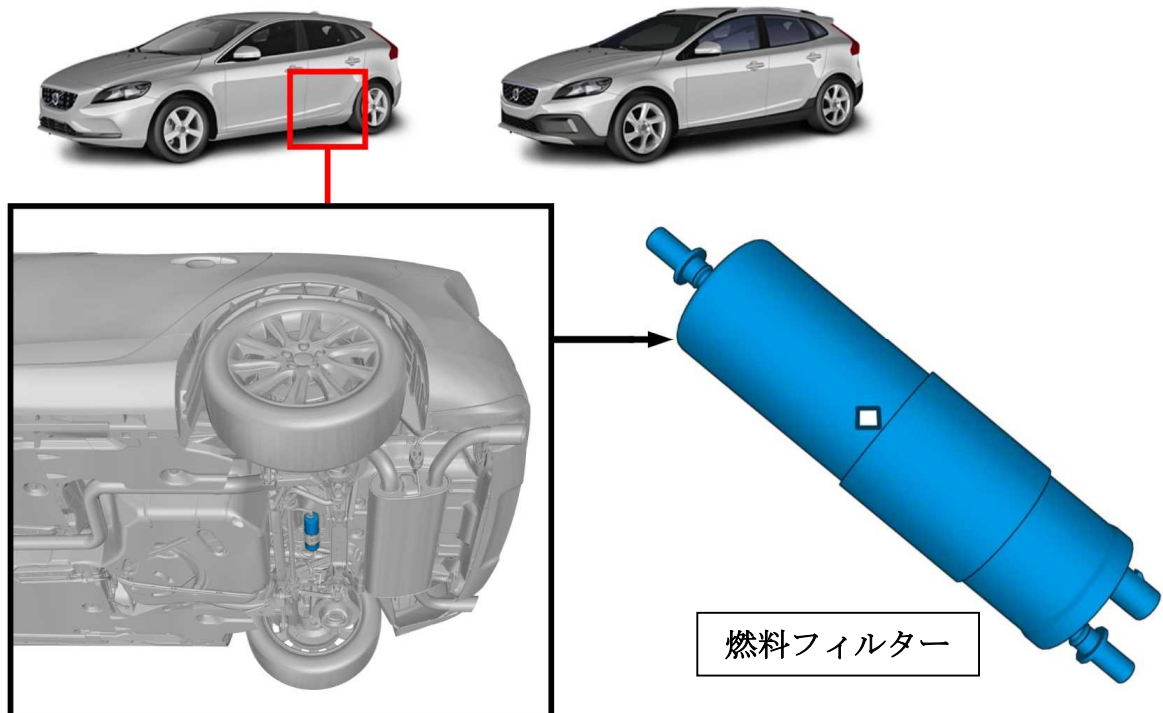
基準不適合発生箇所

燃料フィルターの防錆処理が不適切なため、融雪剤等の影響によって腐食することがある。そのため、燃料フィルターから燃料が漏れるおそれがある。

全車両、燃料フィルターを対策品に交換する。
