事 務 連 絡  
平成 29 年 2 月 15 日

国土交通省水管理・国土保全局下水道部  
下水道企画課管理企画指導室課長補佐

#### 処理場等の維持管理作業における安全の確保について

## 【大阪府における下水道維持管理に関する事故】

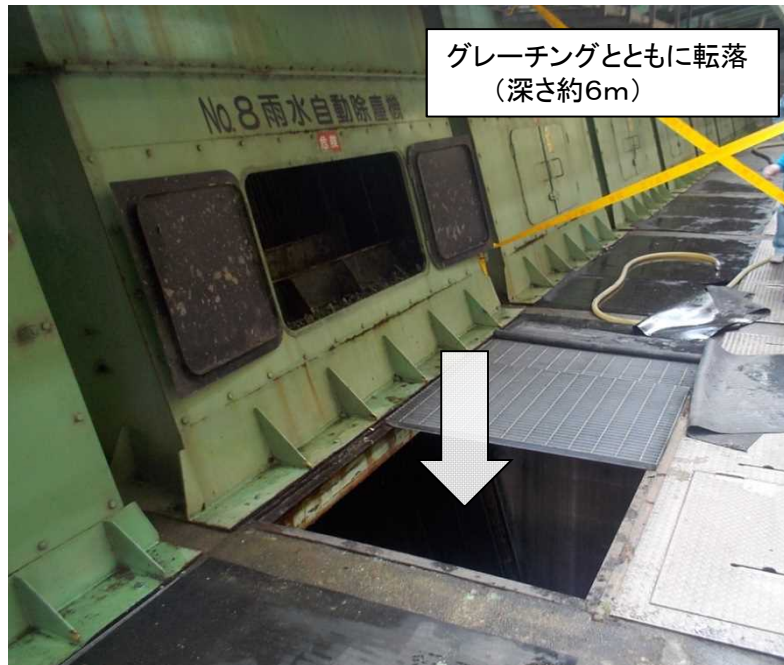
### 【事故状況写真】

- 発生日 : 平成29年2月3日 (金)
- 発生場所 : 寝屋川流域下水道 新家ポンプ場  
大阪府八尾市新家町一丁目地内
- 現場状況 : 新家ポンプ場内での点検作業
- 発生状況 : 雨水沈砂池の自動除塵機点検作業中に、作業者が雨水沈砂池上から、通常の点検では開けないグレーチングとともに池内へ転落した。  
(深さ6m、水深約60cm)
- 被害状況 : 死亡
- 報道 : あり
- 事故原因 : グレーチングを開けるといふ予定外の作業を行った。  
転落の恐れのある危険な作業を一人で行った。

下水道管理者におかれましては、「下水道維持管理指針 総論編 マネジメント編－2014 年版－」（平成 26 年 9 月（公社）日本下水道協会）総論編第 3 章等を参照の上、今一度、処理場等の危険箇所の把握・作業手順の見直し・委託先への指導を行うなど、維持管理作業における安全確保の徹底を図られるようお願いいたします。特に、開口部における作業については、墜落・転落による死亡事故が多発していることから、重点的に安全確保を図るようお願いいたします。
