# 改善箇所説明図

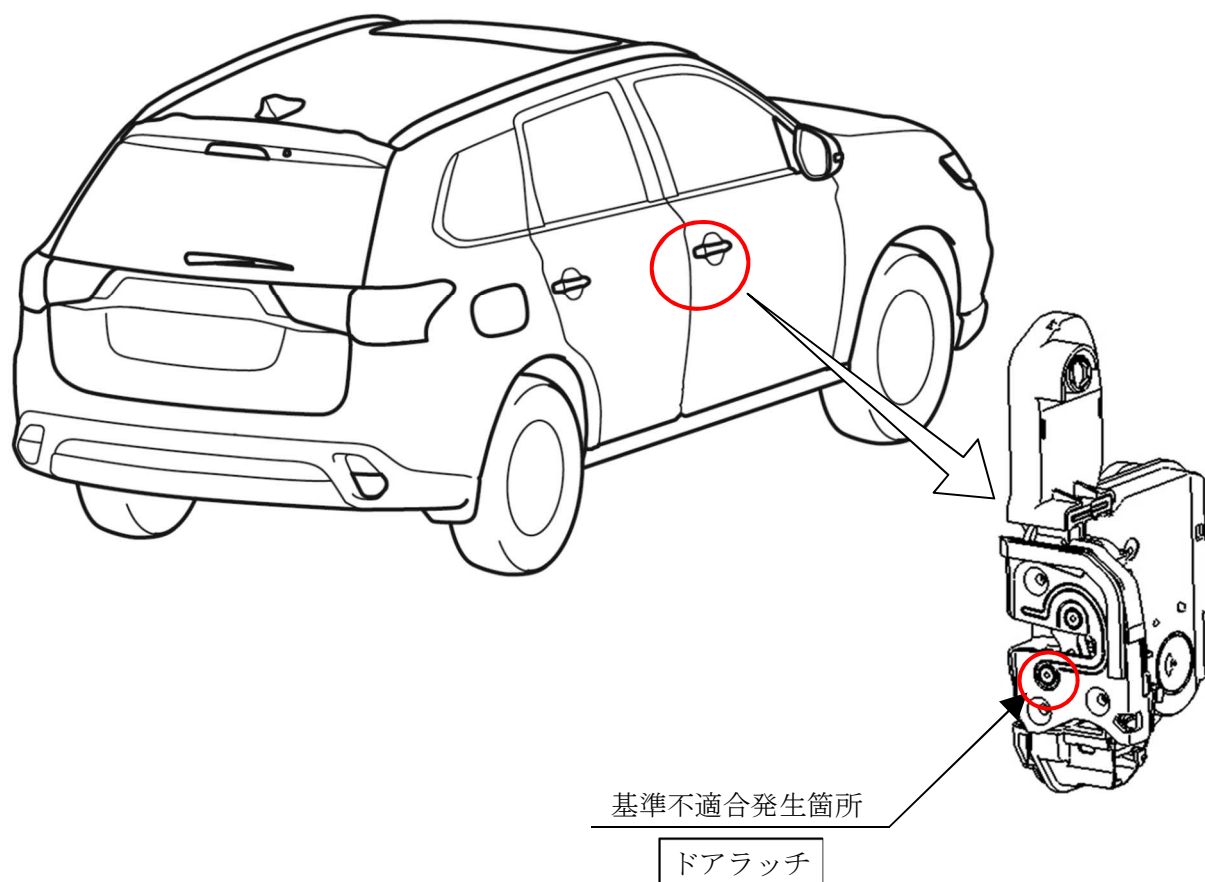
乗降扉のドアラッチにおいて、構成部品の製造が不適切なため、部品の精度が規格を外れているものがあり、気温が高くなるとロック機構の動きが悪くなることがある。そのため、乗降扉が確実にロックされず、最悪の場合、運行中に乗降扉が開くおそれがある。

注：図中の  内は、交換する部品を示す。

全車両、製作期間に応じて必要な箇所のドアラッチを良品と交換する。(除くスライドドアラッチ)  
なお、交換用部品の準備に時間を要するため、使用者に不具合内容を通知し注意喚起のうえ、部品準備でき次第交換する。

識別：運転者席側ドアチェッカーのヒンジにあるピン下側の頭部に、白または黄色ペイントを塗布する。
