改善箇所説明図③

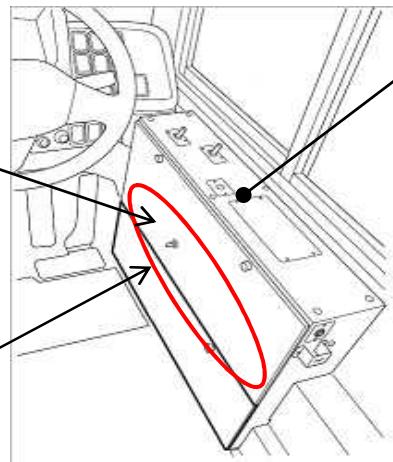
運転者席下側
配電箱

側面パネル

基準不適合発生箇所

大型・中型路線バスにおいて、運転者席下側配電箱内の配線の配索が不適切なため、側面パネル取付け時に配線を挟み込んだものがある。そのため、そのまま使用を続けると、配線の被覆が損傷して短絡し、最悪の場合、扉の開閉ができなくなるおそれがある。

全車両、運転者席下側配電箱の側面パネル取付け部付近の配線に配線保護シートを追加するとともに、当該部の配線を点検し、損傷している場合は補修する。

識別：運転者席左側ドア開口部のシリアルナンバープレート付近に、茶色シールを貼付する。
