改善箇所説明図②

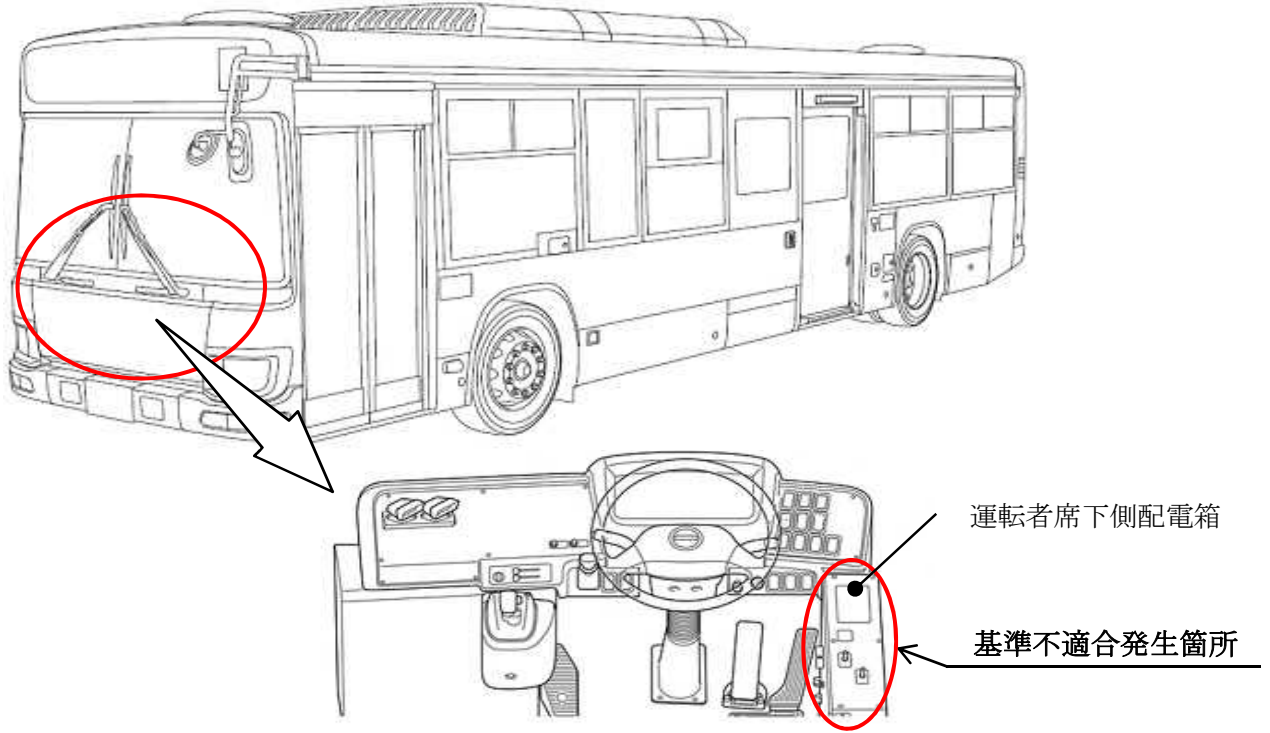
大型・中型路線バスにおいて、運転者席下側配電箱の側面スイッチの取付け位置が不適切なため、側面スイッチの端子及び配線が放送装置操作器と干渉するものがある。そのため、そのまま使用を続けると、配線の被覆が損傷して短絡し、最悪の場合、扉が開閉できなくなるおそれがある。

全車両、以下のいずれかの措置を実施するとともに、当該部の配線を点検し、損傷している場合は補修する。

- (1) 運転者席下側配電箱の側面スイッチ端子を対策品に交換する。
- (2) 放送装置操作器の取付け位置を変更する。
- (3) 配電箱側面スイッチの取付け位置を変更する。
