南阿蘇鉄道の鉄道施設災害復旧調査参考資料

1. 調査結果

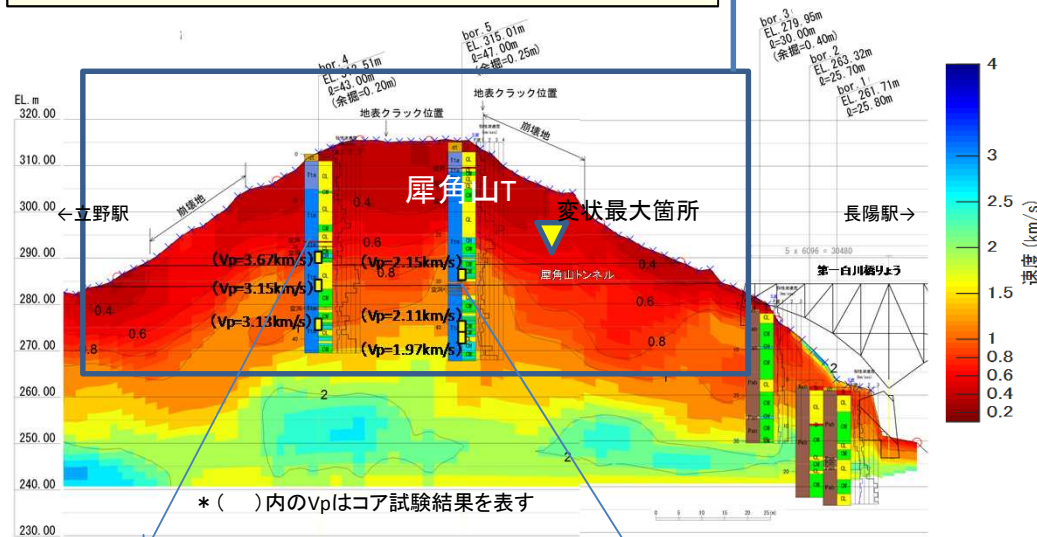
弾性波探査の結果とボーリング結果

- ①トンネル底盤付近までは立野溶岩(安山岩)、その下に先阿蘇火砕岩類の主に凝灰角礫岩が分布する。
- ②立野溶岩は岩塊としては比較的硬固であるが、割れ目や空隙が多く、地山としての弾性波速度は低い ($V_p < 1.0 \text{ km/s}$)。
- ③犀角山周辺には北北東-南南西に伸長する断層が研究機関などで推定されている。
- ④ボーリング孔での計測、岩石試験と比べて、弾性波探査で得られた速度が総じて低い。

- 溶岩冷却時の割れ目や断層運動の影響によると思われる割れ目が多く分布していることから、弾性波探査ではトンネルが位置する深さより上方の地山で、低い弾性波速度が得られたと考えられる。
- 開口した割れ目が多く分布し、工学的には脆弱な地山である。

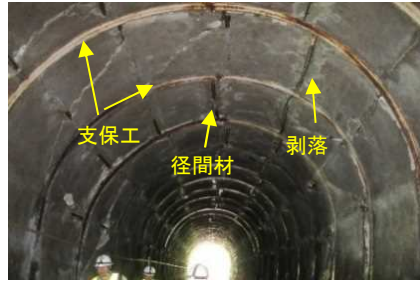
①-①' 断面部

- 横ずれ等に伴いトンネル壁面の剥落やひび割れが発生
- ※径間材: 支保工を連結するための鋼材

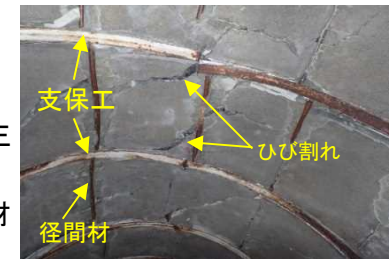
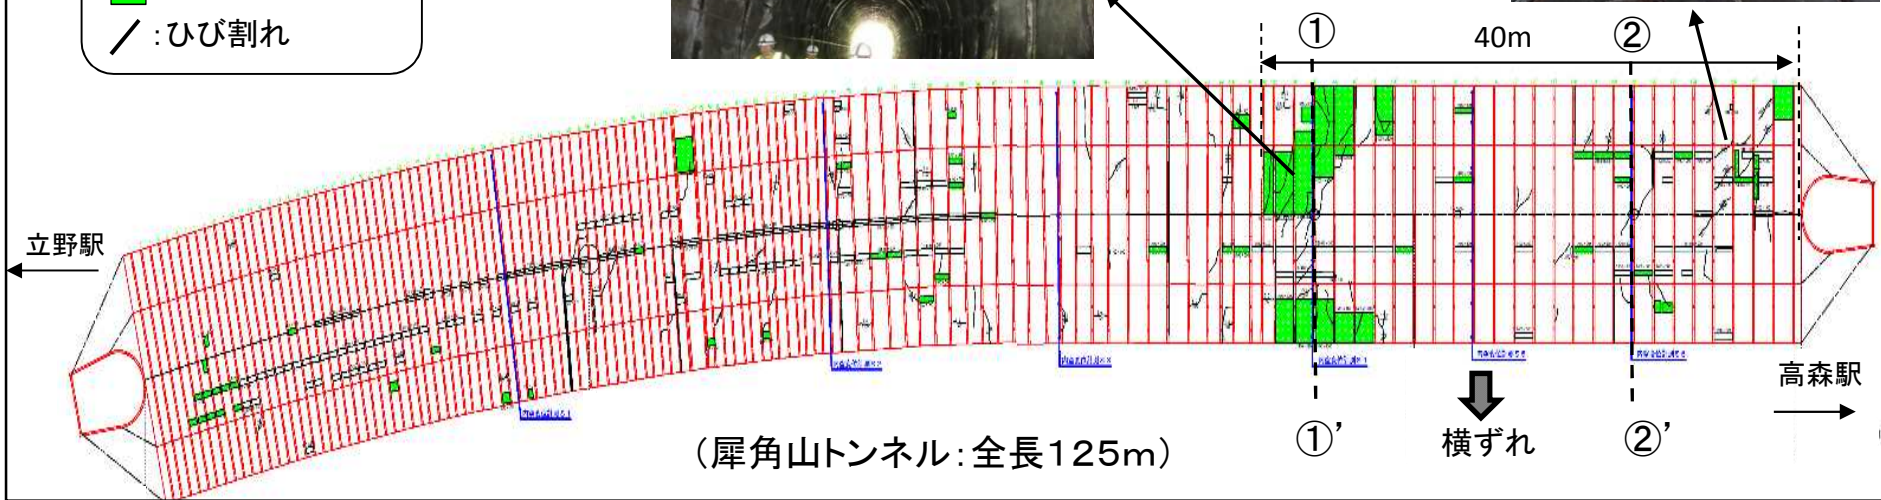
トンネル出口部(高森側)

- 3Dスキャナーを用いてトンネル内壁に生じた変位を全長にわたり計測した結果、トンネル出口(高森側)側の約40m区間に横ずれが発生していた。

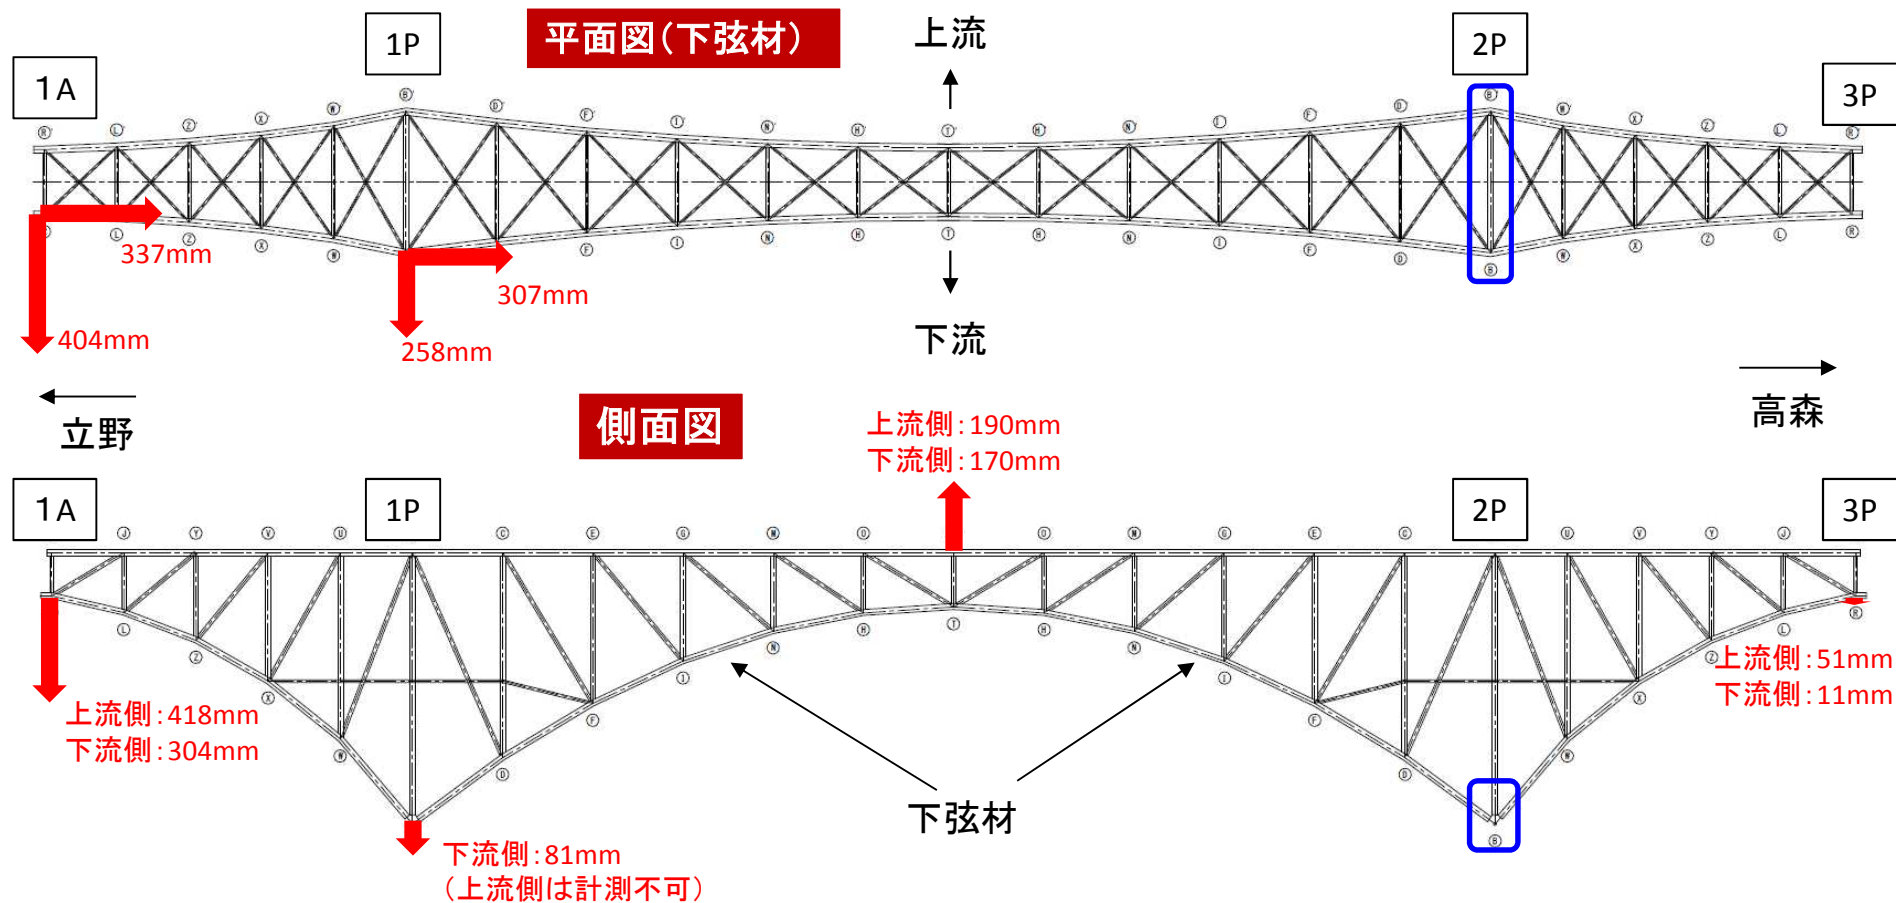
(1) 橋台、橋脚及び橋りょう中央部の変位

※ 絶対変位が不明なため、
2Pを基準点とし、設計図面からの変化分として相対変位を求めた。

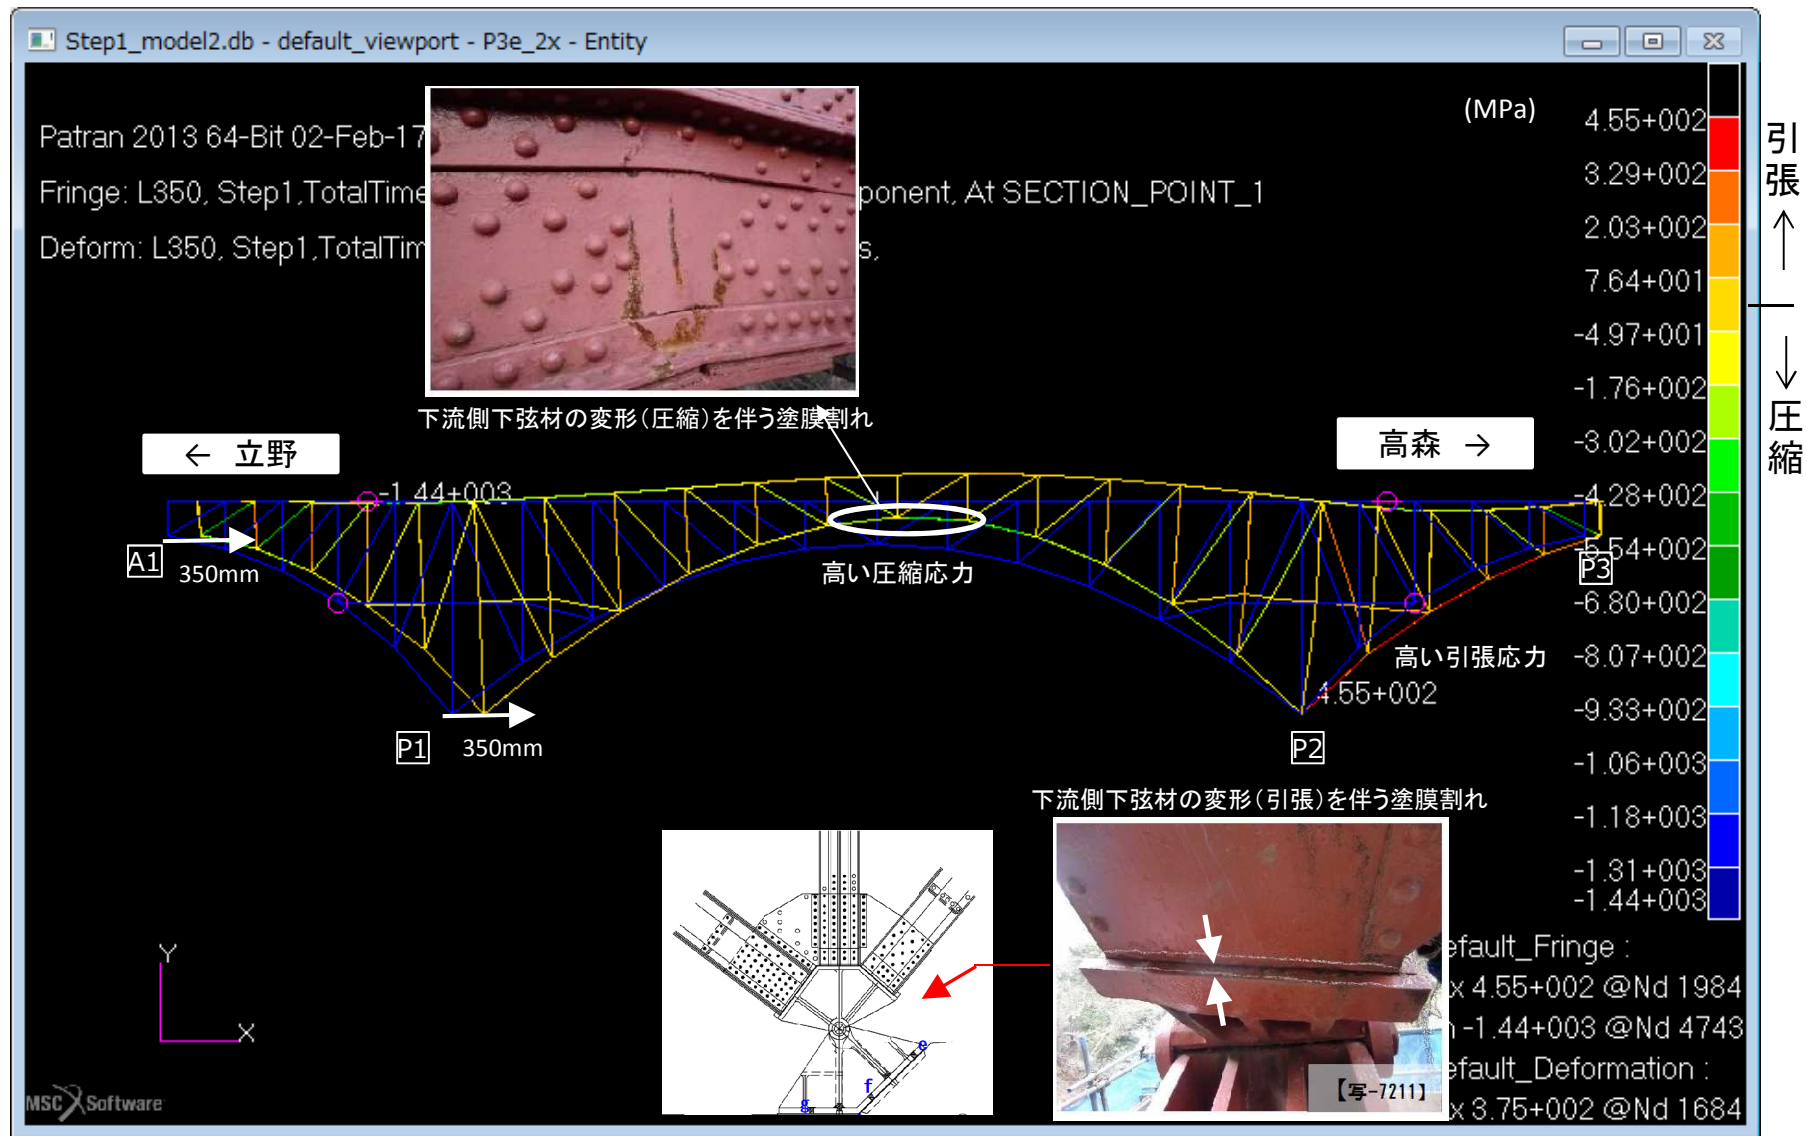
(4)有限要素法(FEM)による応力解析

支点間(1P-2P)の距離が縮まったことに伴い各部材に生じる応力を求めたところ、次のようになった。

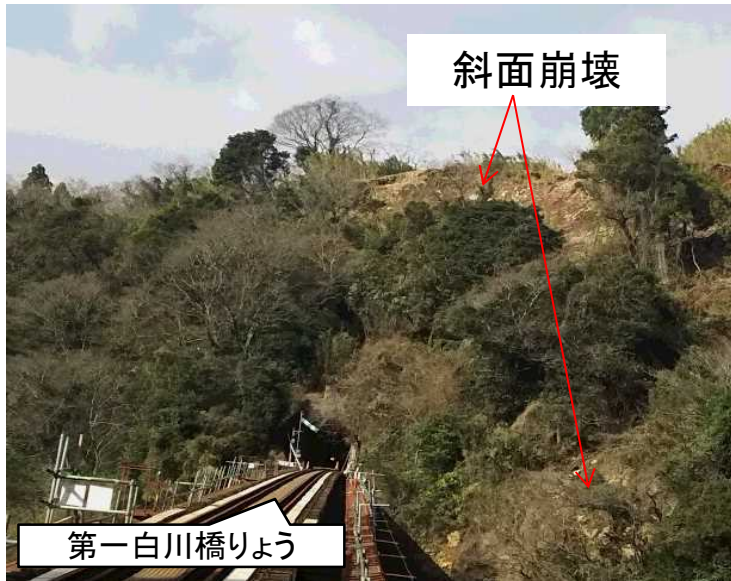
犀角山トンネル出口方(高森側)斜面の崩壊

○白川右岸の軌道レベルより下方の斜面には割れ目が多く入った先阿蘇火山岩類が分布する。
○孔内傾斜計bor.3で川側(高森側)へやや変位する傾向が認められる。
○犀角山T出口坑門のクラック計測でも川側(トンネル進行方向)に変位する傾向が認められる。
●斜面の動態について継続的に計測する必要がある。

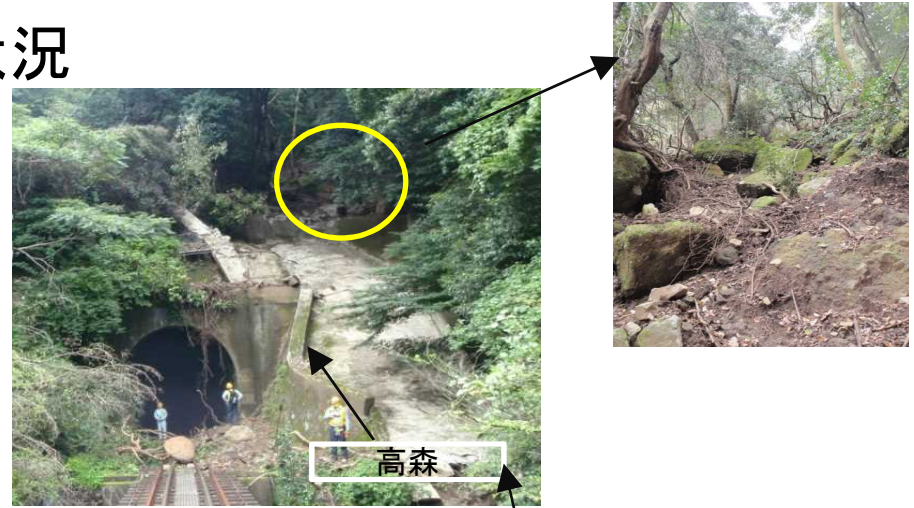
・ 戸下トンネル入口から見た第一白川橋りょう2P橋脚付近の流水状況

- ① 地表詳細踏査の結果、上部の沢から鉄道敷や橋脚基礎周辺への落石や土砂流入の可能性が非常に高いことが分かった。
- ② 流水により、橋脚基礎周辺の洗掘が進行している。

- ・ 坑口斜面の防災対策が必要不可欠である。
- ・ 橋脚基礎周辺の洗掘防止措置が必要である。

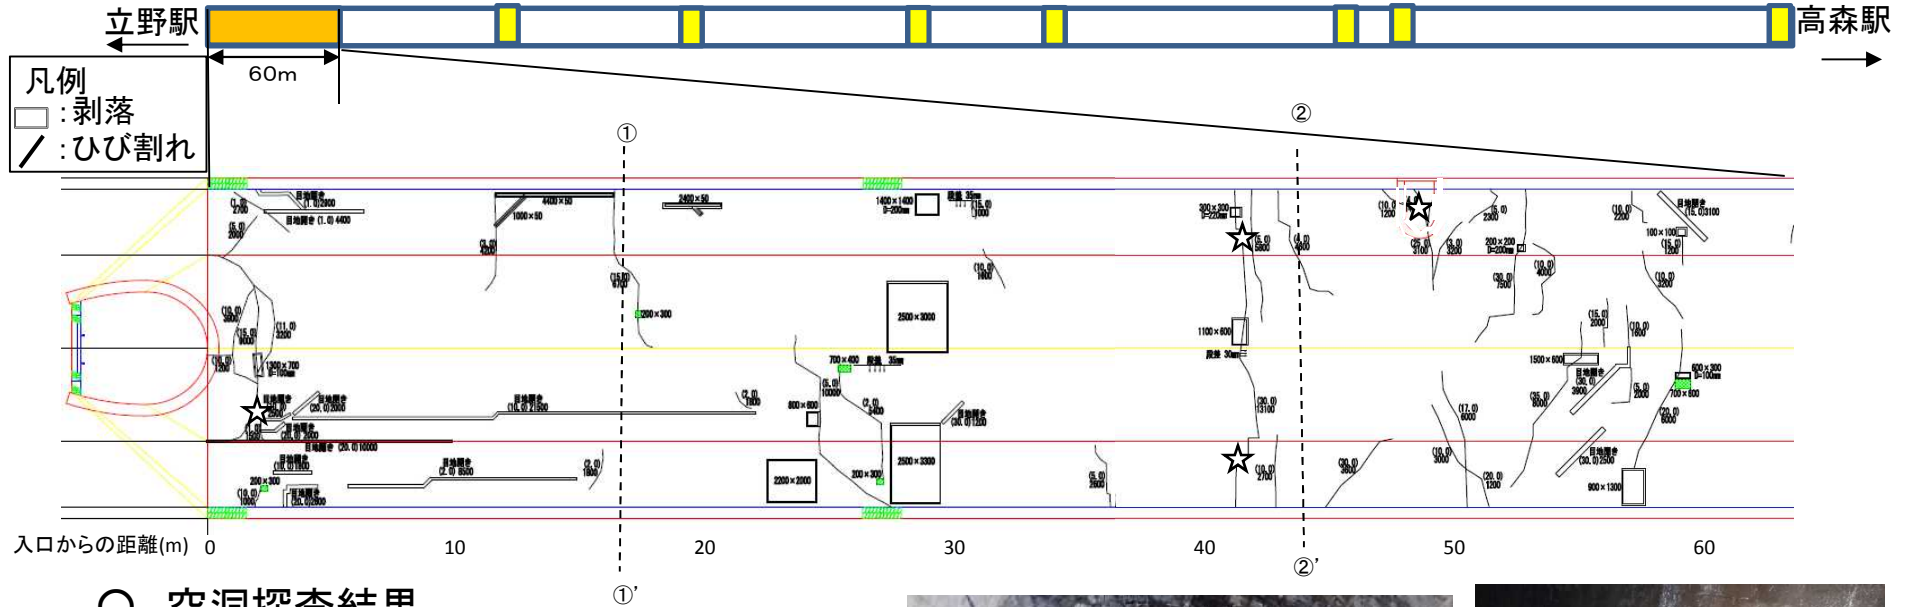
○ トンネル変状展開図

- ・ 入口から40m付近: 内壁のはらみ出し、大きな輪切り状のひび割れ
- ・ ひび割れ、剥落
- ・ 全長: 排水不良、路盤湛水

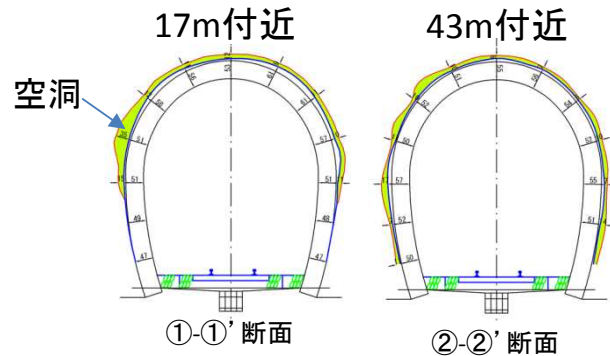
○ 空洞探査結果

入口から0-120mの範囲で空洞探査を実施した結果、巻厚は設計通りであったが背面空洞が確認された。

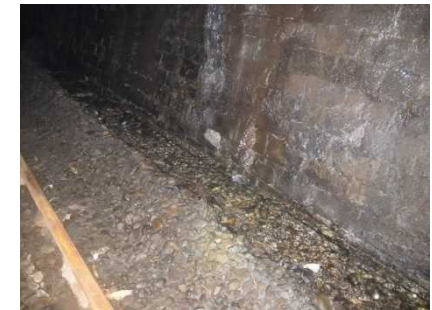
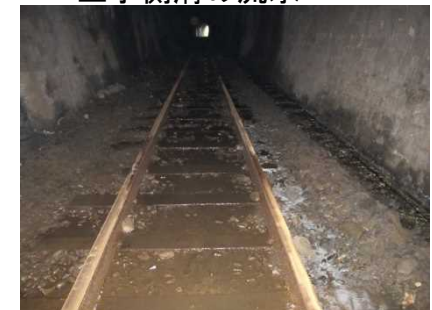
内壁押し出し、輪切り状のひび割れ、剥落

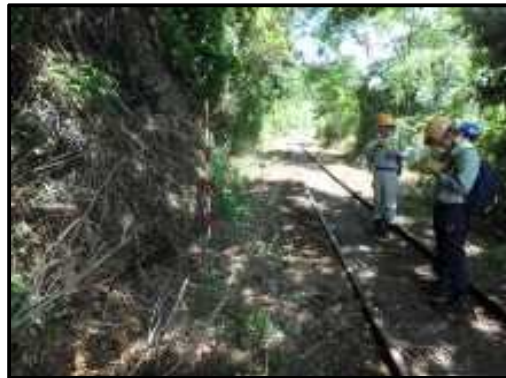
○ 6k320m付近 落石(岩斜面崩落)

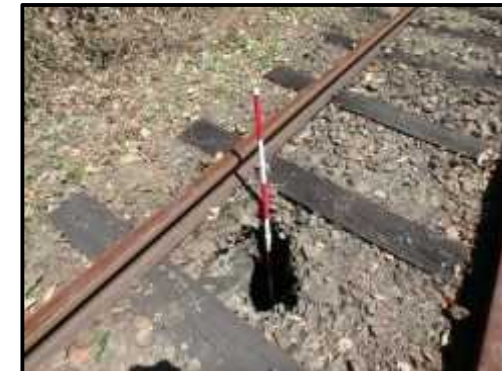
○ 6k250m付近 軌道変状(陥没)

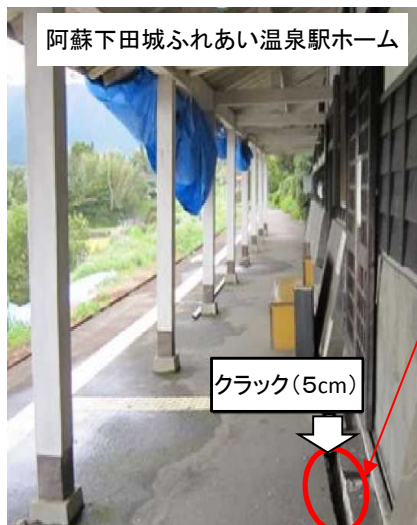
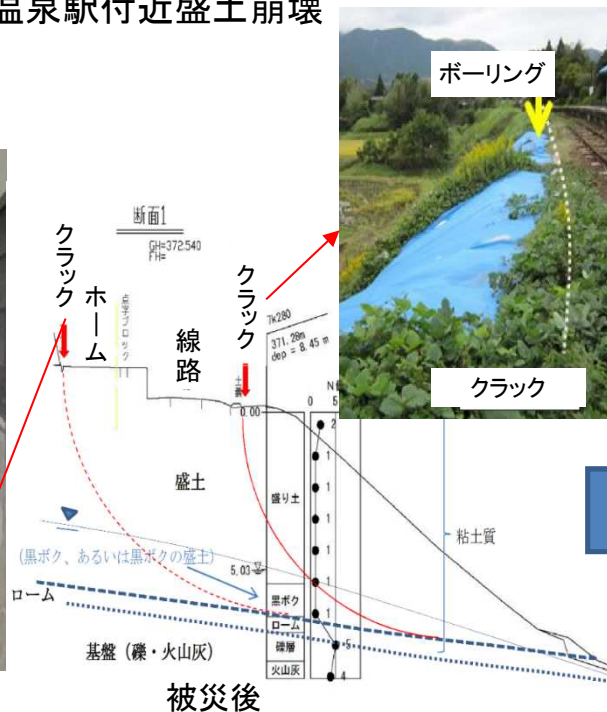
○ 阿蘇下田城ふれあい温泉駅付近盛土崩壊

- 復旧の基本的な考え方
現盛土を撤去し、良質土で安定勾配により再構築
