### 改善箇所説明図③

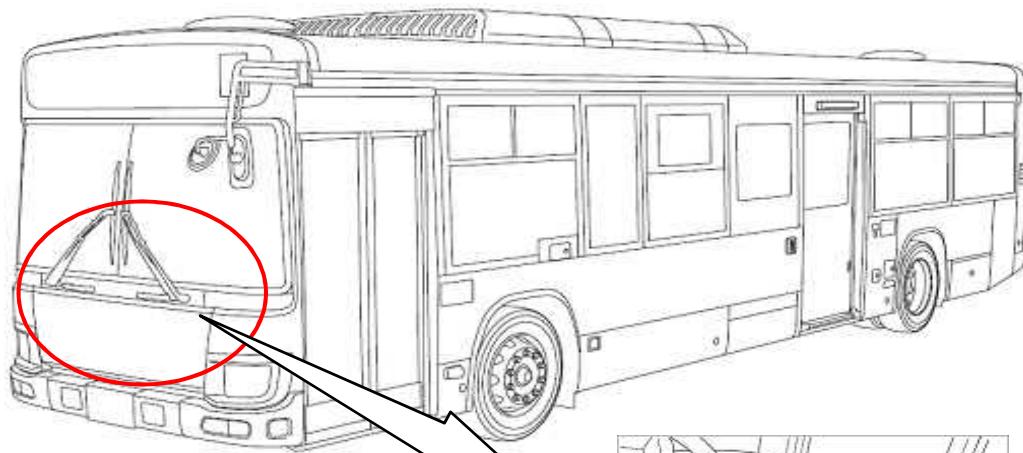
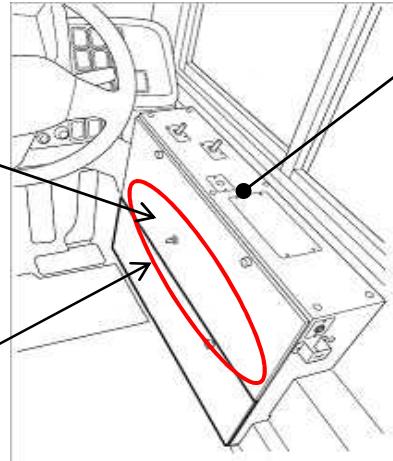
運転者席下側  
配電箱

側面パネル

基準不適合発生箇所

配線

大型・中型路線バスにおいて、運転者席下側配電箱内の配線の配索が不適切なため、側面パネル取付け時に配線を挟み込んだものがある。そのため、そのまま使用を続けると、配線の被覆が損傷して短絡し、最悪の場合、扉の開閉ができなくなるおそれがある。

配線保護シート

全車両、運転者席下側配電箱の側面パネル取付け部付近の配線に配線保護シートを追加するとともに、当該部の配線を点検し、損傷している場合は補修する。
