京都府福知山市内エレベーター事故調査報告書(概要)

事故の概要

社会資本整備審議会 昇降機等事故調査部会

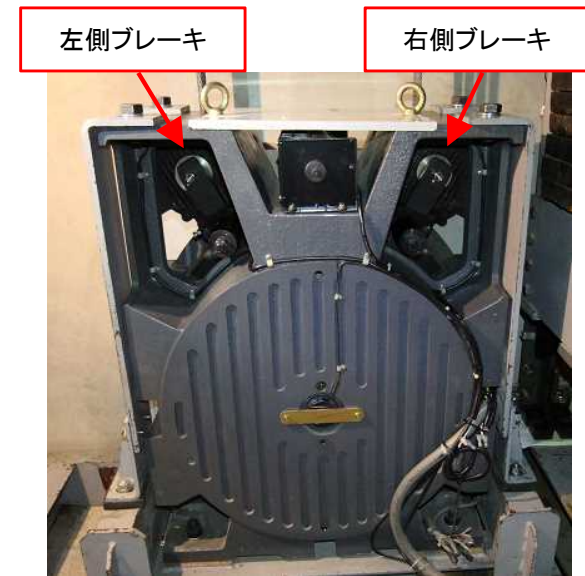
写真1 巻上機

写真2 破断したスプリングシャフト

○制動装置は、巻上機の上部に左右2個のブレーキが設置された構造で、右側ブレーキのスプリングシャフトが破断していた。(写真1、2)

○右側ブレーキ背面側のブレーキギャップが基準値より大きくなっていました。(基準値:0.25~0.5 mm、事故時1.0mm)

- 事故機を含む同型機9台のブレーキギャップの測定し、基準値を超えていた4台について基準値内となるよう調整した。
- 再発防止対策品として、両ねじ構造であったシャフトをボルト構造に変更し、シャフトとブレーキアームの接触部に球面座金を使用する。(事故機を含む同型機6台については交換済みで、残り3台については順次交換予定)
- ブレーキギャップを重点点検項目とし、測定結果を記録するための書式(チェックシート)を作成し、検査者、確認者及び承認者が押印し管理することとした。

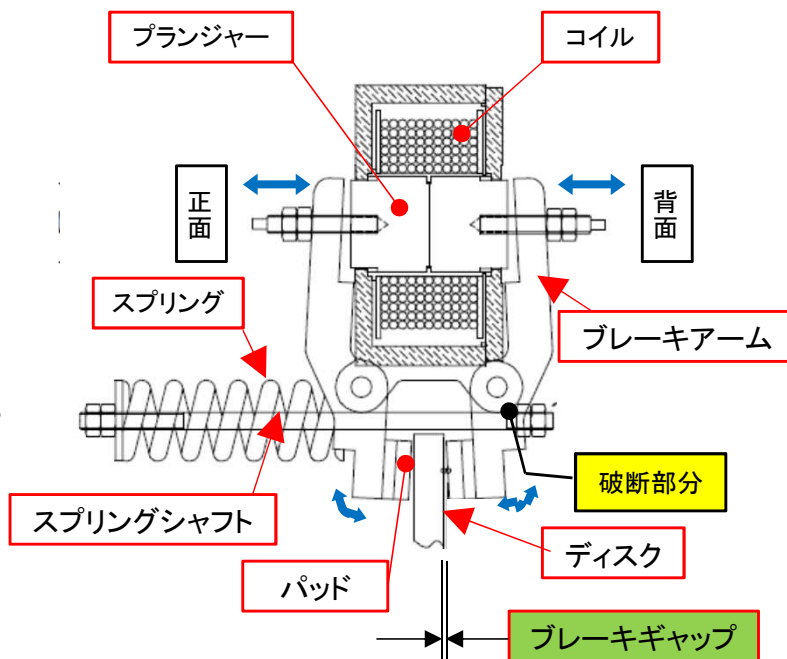
図1 ブレーキ(片側1個の断面図)

○ブレーキキャリアはブレーキアームが支点を中心に回転運動する構造で、回転中心に近い位置にスプリングシャフトが設置され、スプリングシャフトをブレーキアームに固定するナットがブレーキアームに平面で接しているため、曲げモーメントが発生する。

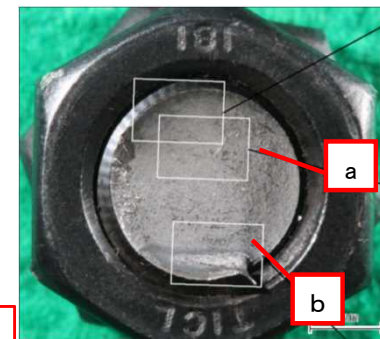
○スプリングシャフトの破断は、片振り繰り返し曲げモーメントの影響が大きい疲労破壊と認められる。(写真3~5)

写真3 破面

写真4 写真3a部内拡大(疲労破面)

写真5 写真3b下部拡大(脆性破面と延性破面が混在)

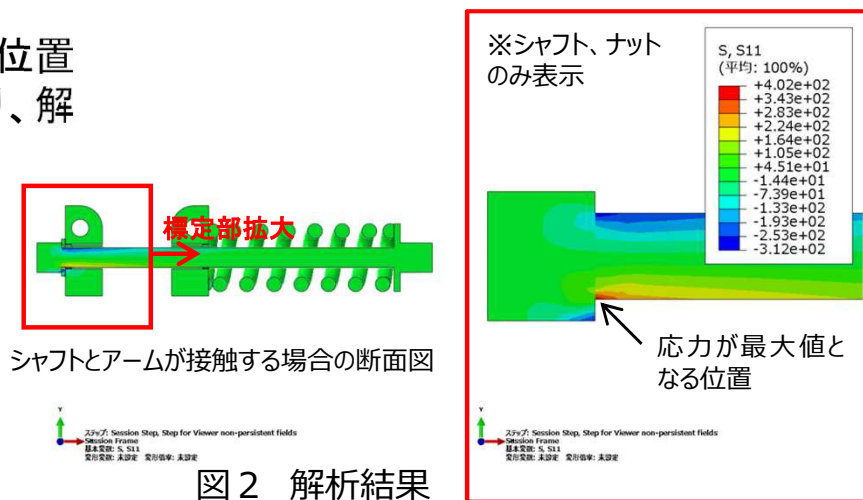
図2 解析結果

○解析結果では、事故機のスプリングシャフトが破断した位置は、最大応力値が発生する部分となっており、解析結果と一致している。
